## PRØVETAGNINGS- OG ANALYSERAPPORT

Rekvirent	Flakholmen 9, 1. Tv. 2720 Vanløse Att.: Tobias MK		
Sagsnavn/ref.	Flakholmen 9, Vanløse		
Vor Journal nr.:	D08673-001, rev. 0		
Lab. Journal nr.:	R21060		
Dato for prøvetagning:	28.11.2023	Prøvetagning udført af:	Mathias Tvedt Rasmussen
Rapport udarbejdet af:	Mathias Tvedt Rasmussen	Dato for udarbejdelse:	08-12-2023
Rapport medlæst af:	Marcus Munch-Hansen & Casper Royal Rasmussen

Denne rapport omhandler udvidet screening af mulig asbest spredning i kælderrum og gang, på adressen flakholmen 7-13, 2720 Vanløse. Screeningen er udført efter aftale med rekvirent ud fra mail d. 27.11.2023.

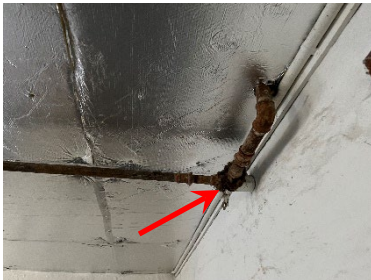
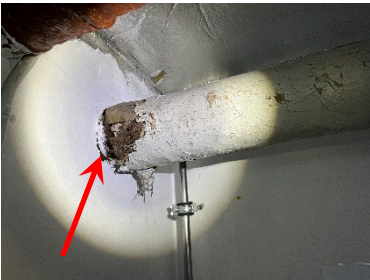
<p><b>Billede 4:</b> Eksempel på åbent rør, muligvis fra tidligere reovering. Størstedelen er ikke forsejlet korrekt, og da der er konstateret asbest på lige stræk, bør forsejles.</p>	<p><b>Billede 5:</b> Eksempel på brud i bøjning.</p>	<p><b>Billede 6:</b> Eksempel på slitage.</p>

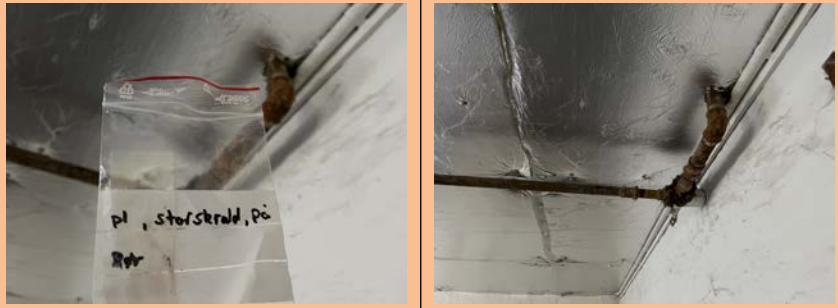
Lab nr.	Beskrivelse	Indhold	Foto	
1	Storskrald, på rør	Asbest

- Storskrald, på rør
- Rum 9, på rør ved brud
- Rum 19, på brud
- For rum, kælder ved opgang 13, gulv
- For rum, kælder ved opgang 13, på brud

Der er fundet asbest i prøverne udtaget på rør, gulv i kælder og ved brud i kælderrum og gang. Det anbefales at der saneres eller forsegles omkring rør med brud og der skal i minimum halvanden meters afstand asbestrengøres samt brud skal forsegles eller rør skal nedtages og betragtes som asbestforurenede materiale.

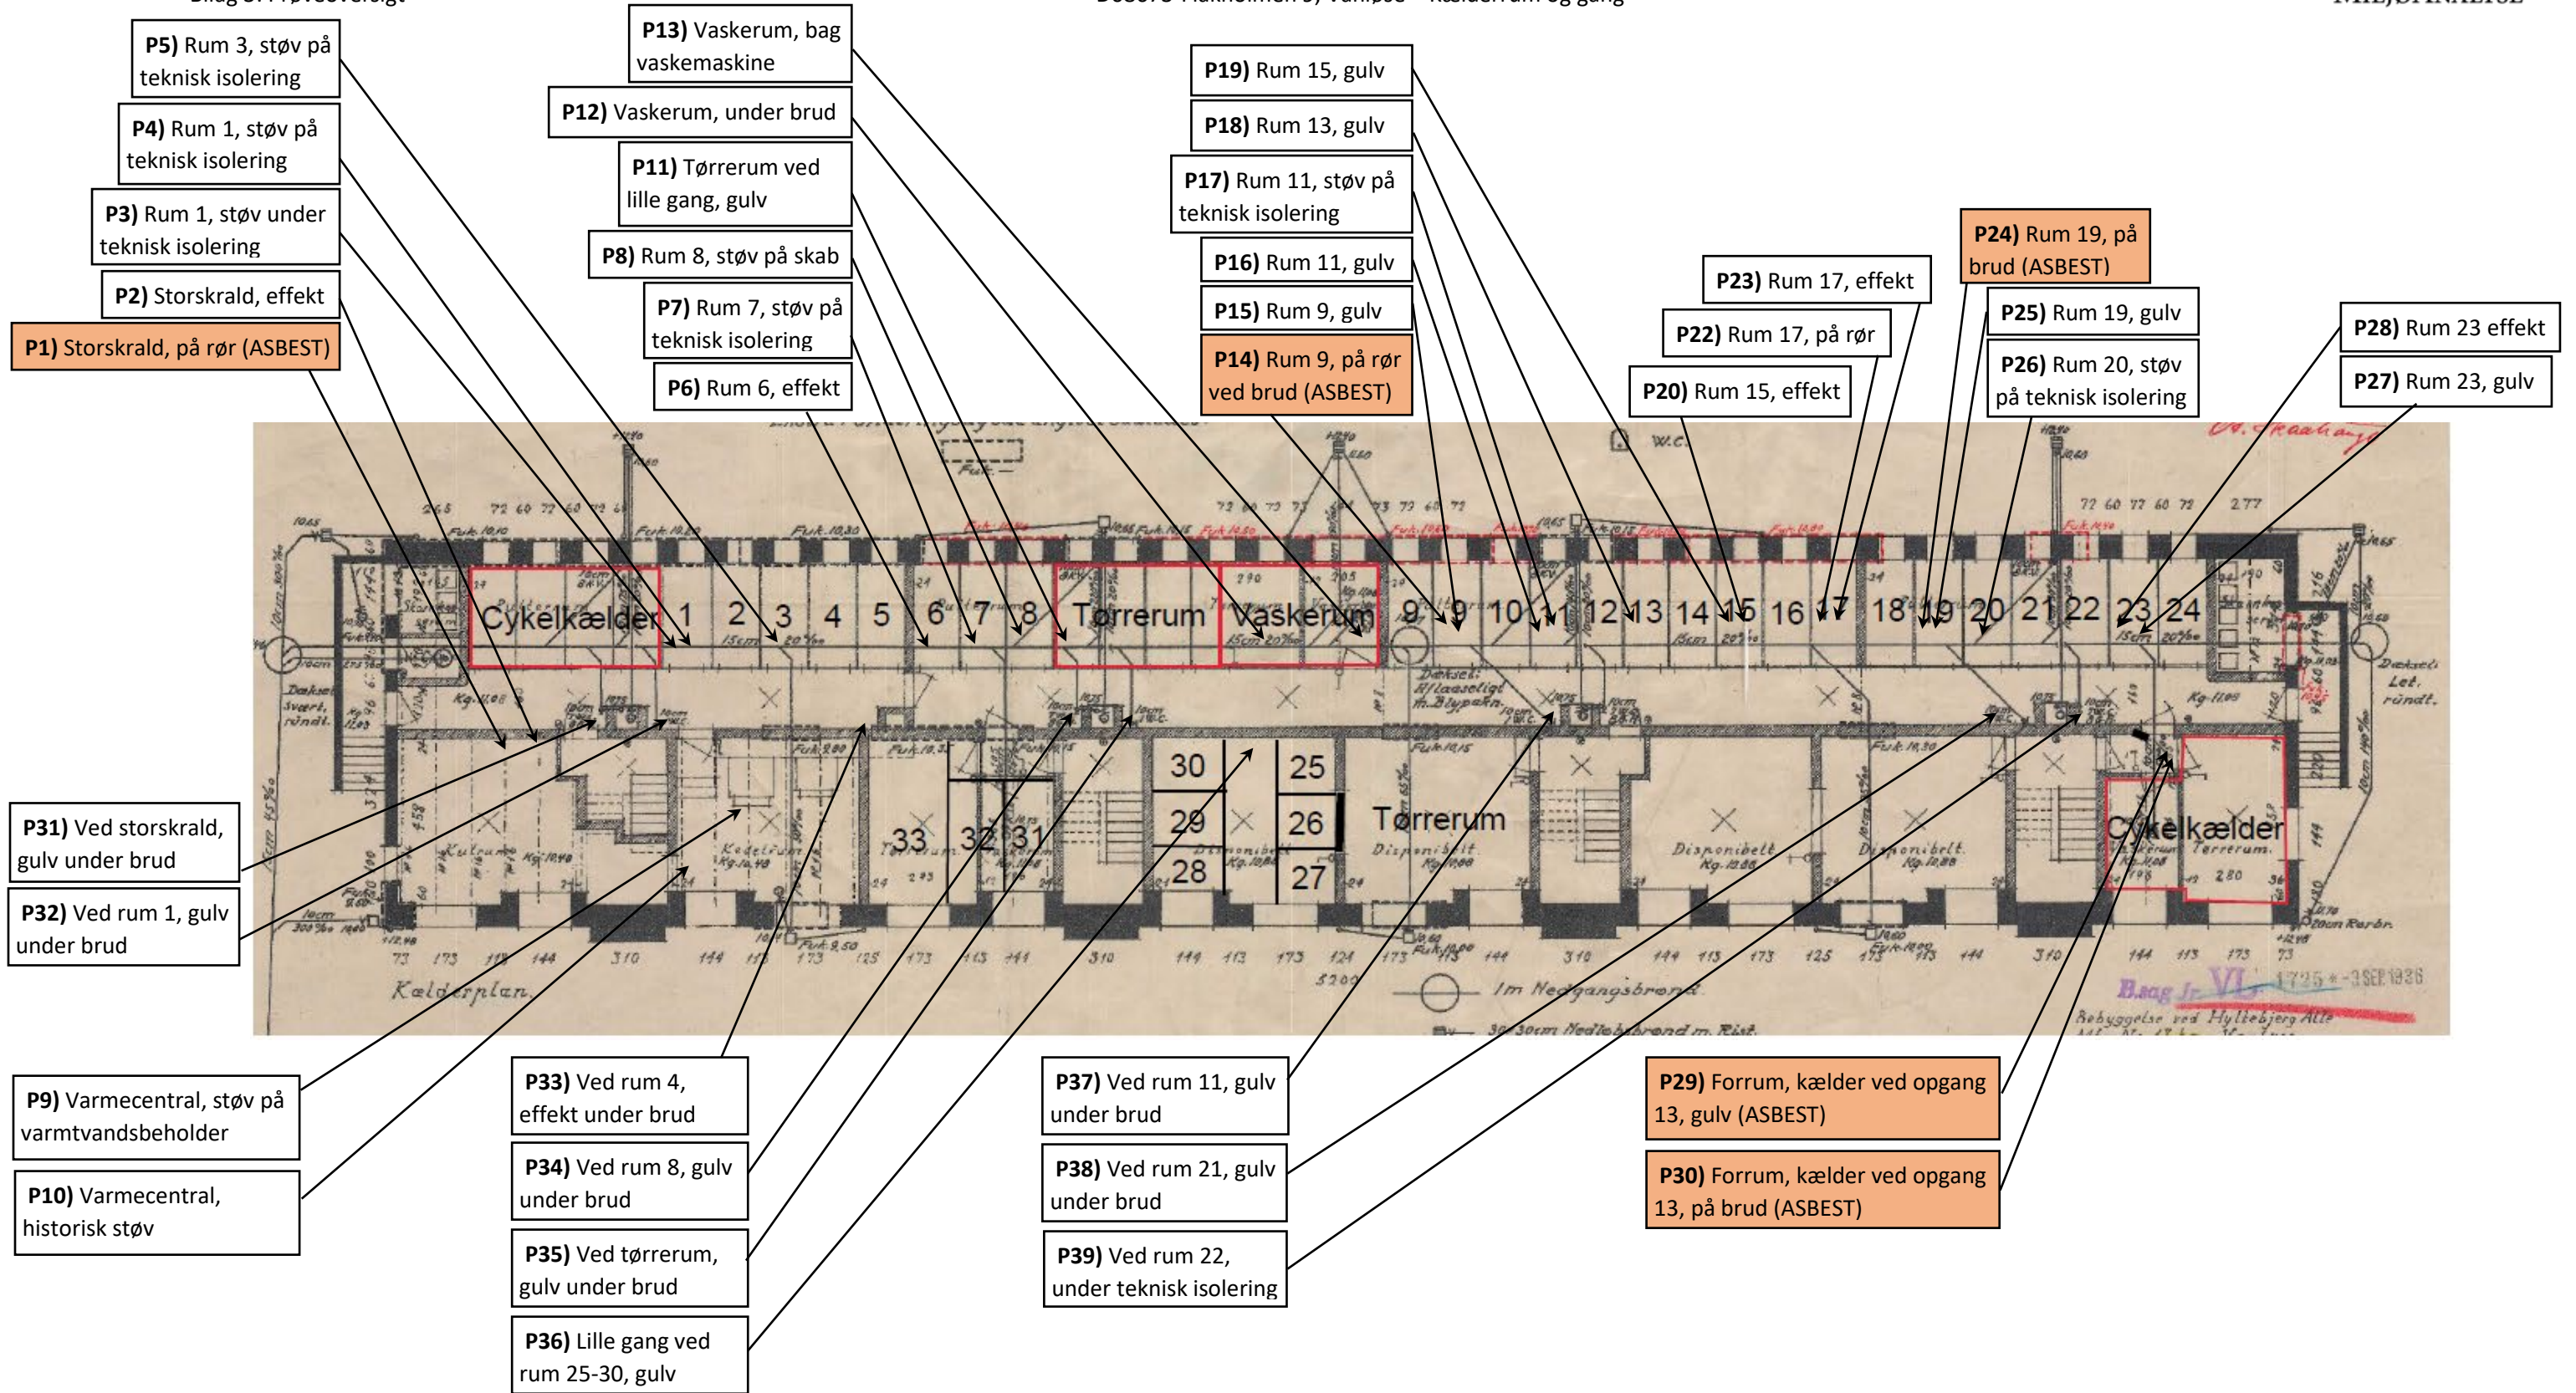
D08673-Flakholmen 9, Vanløse – Kælderrum og gang

NOTE:  
 Orange = indeholder asbest.  
 Hvid = Uforurennet affald.

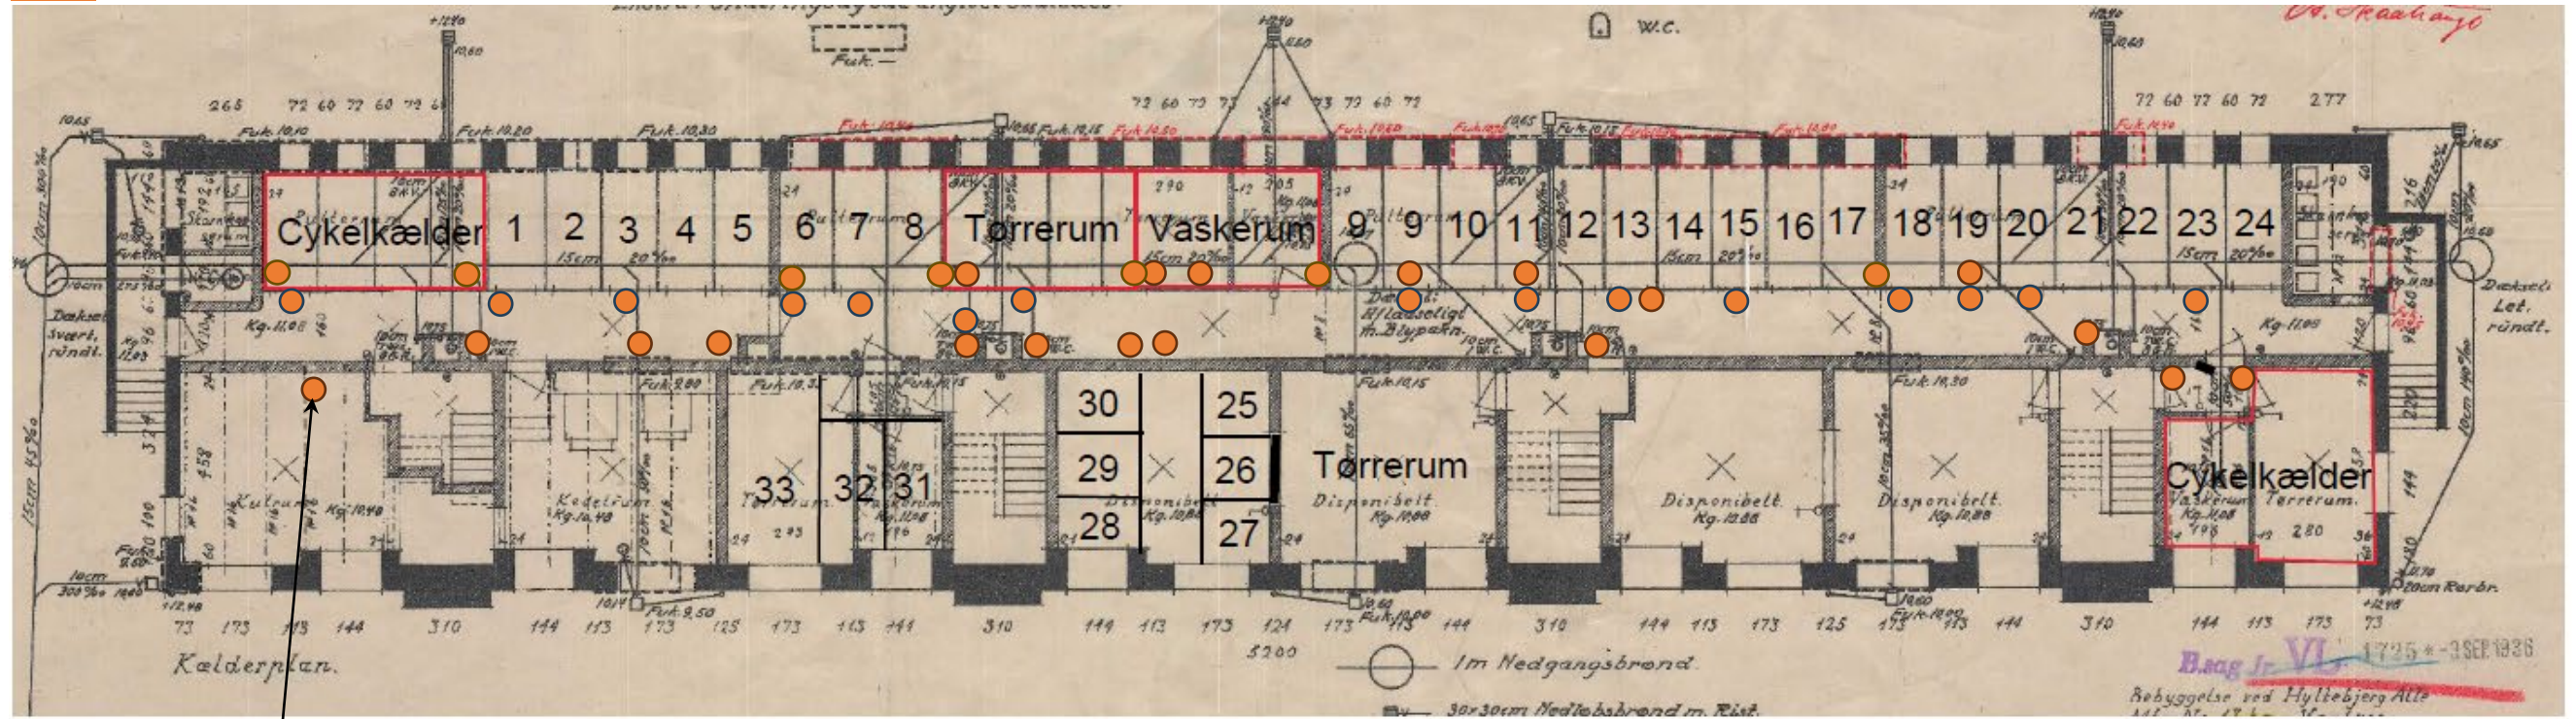
Stueplan

Orange = Brud på teknisk isolering

Fjernet teknisk isolering.
