# ANBEFALINGSNOTAT / TILSTANDSVURDERING

Sag nr.: 10200311  
Sagsnavn: Flakholmen - Altaner  
Emne: Besigtigelse af altaner

Notat nr.: 1.  
Dato: 11 / 4 - 2025  
Rev. dato: 12 / 6 - 2025

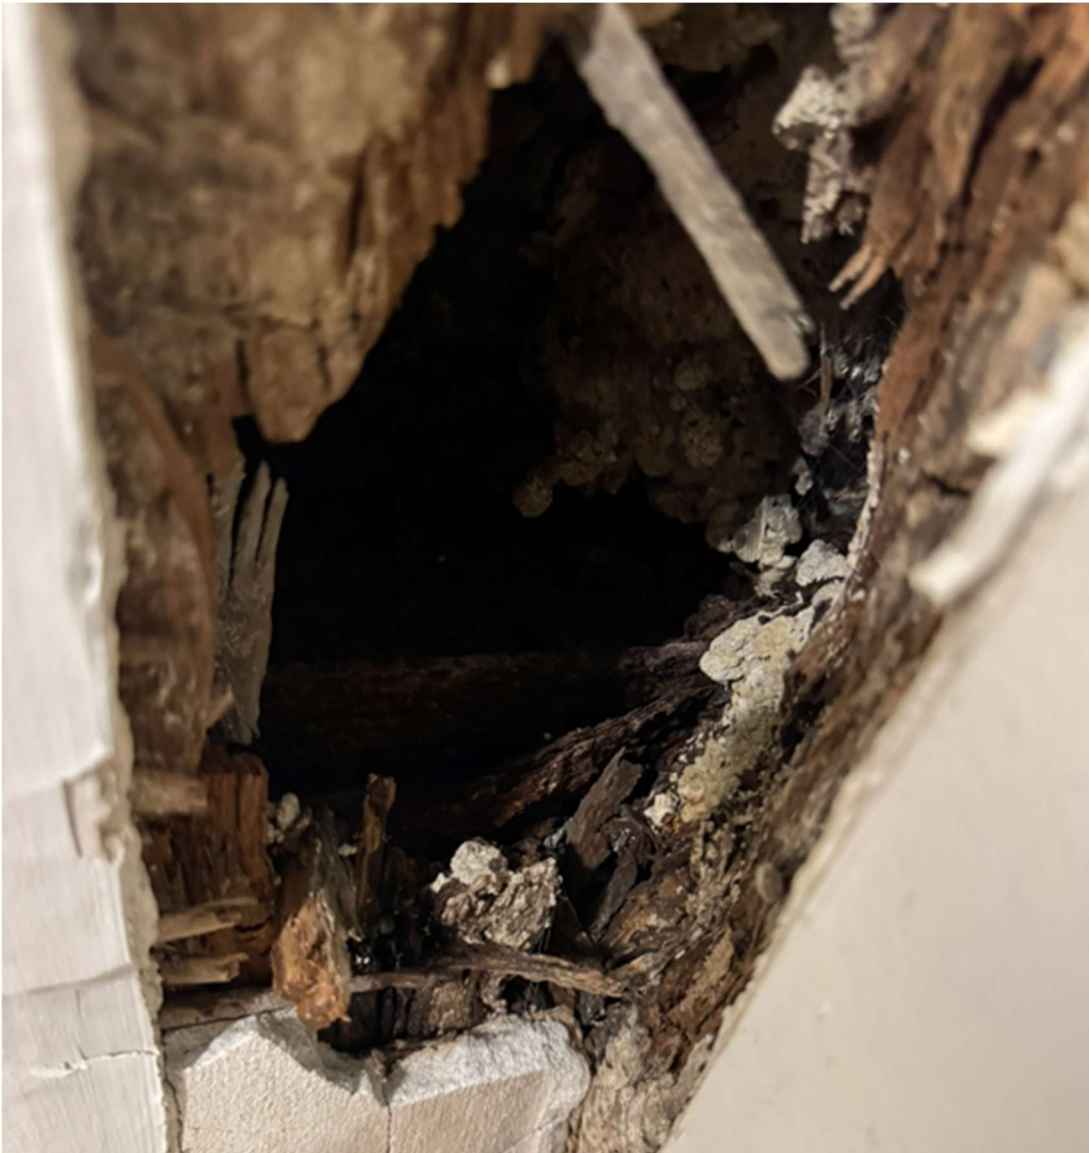
Ved lejlighed nr. 9 – 2 TV, er der under renovering af væg / loft og stuk, observeret medtaget trækonstruktion i bjælkelag -over loftet. Se nedenstående foto registrering:

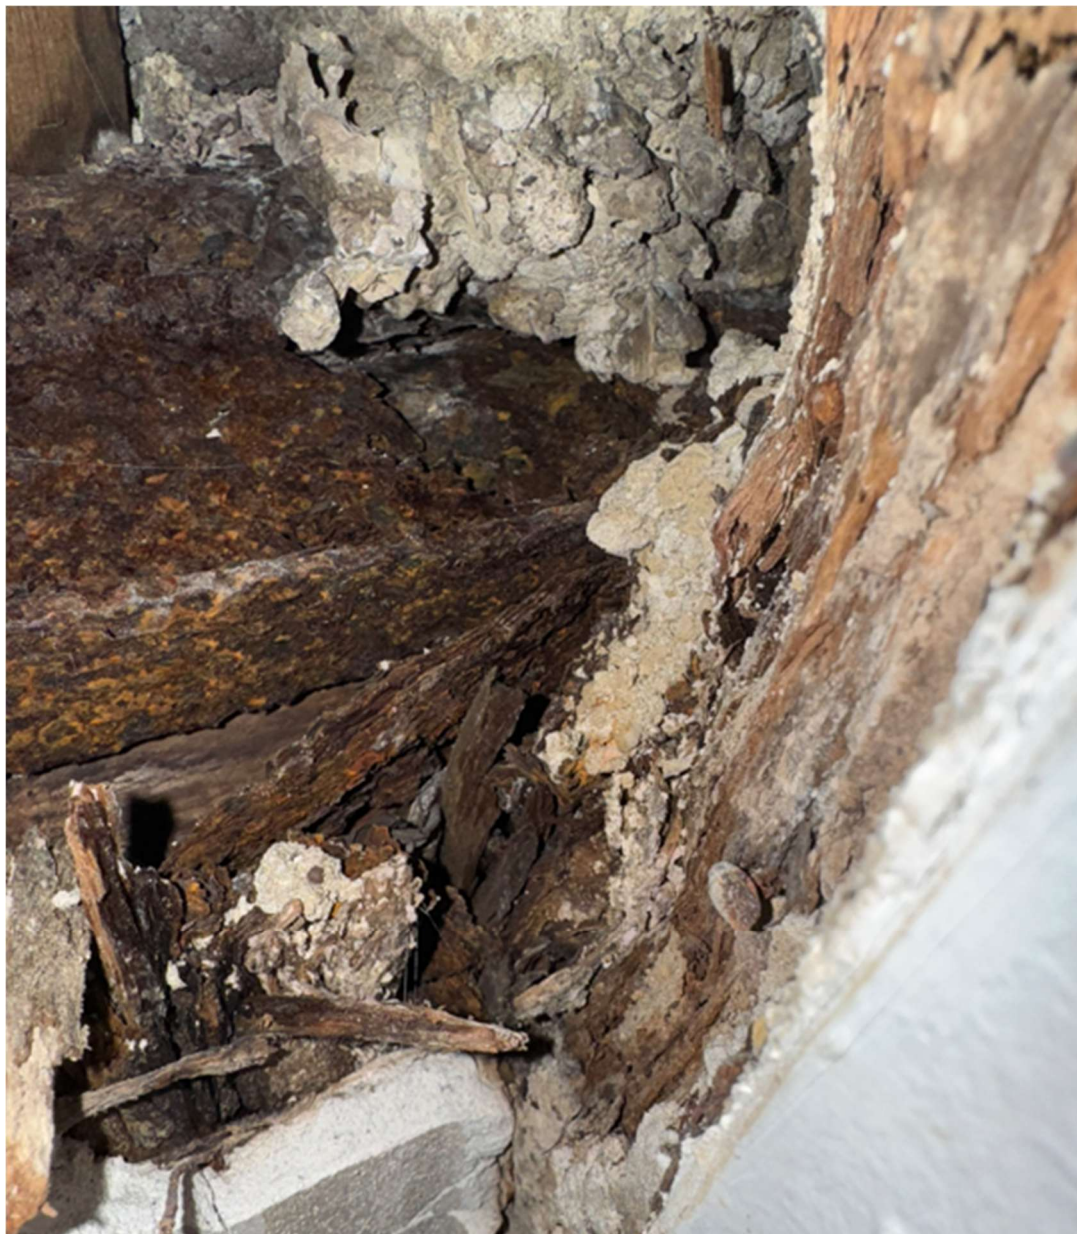
Selve bærejernet / udliggerjernet til altanen er ligeledes stærkt medtaget – og umiddelbart gennemtæret.

Ovenstående viser som sagt tydelige tegn på korrosion og tæring af udliggjernet -og dermed er selve konstruktionen beskadiget / svækket.

Det vurderes ud fra ovenstående foto at denne altan vil kunne medføre en nedstyrtningsfare.

Men på baggrund af visuel vurdering -samt fotomateriale fra bestyrelsen, og ikke mindst ift. erfaringsmæssig vurdering, så anbefaler EKJ indhentning af tilbud fra altanfirma på komplet udbedring af altanerne på 3 sal.

- Samtlige altaner på 3 sal, bør renoveres eller skiftes -og dermed sikres ift. korrekt fastgørelse.
- Umiddelbart skal der på 2 sal undersøges ift. spænd mellem bærejersprofiler -der er kun anvendt 2 stk. udliggerjern.
- -EKJ anbefaler indhentning af tilbud fra altanfirma på ovenstående opgaver.

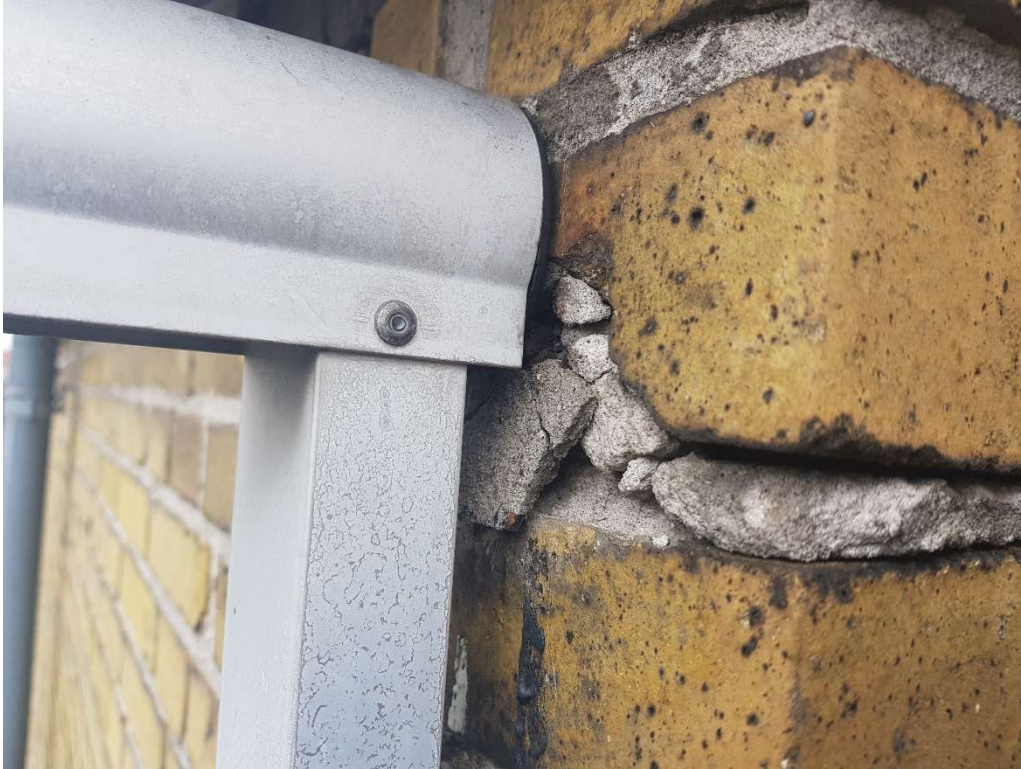
Der ses indikation på forøget belastning ved tidligere fastgørelse i murværk. Dette skyldes formentlig mangelfuld fastgørelse / aflastning ved indførelse af underlæggende vanger ophæng -eller medtaget udliggerjern.

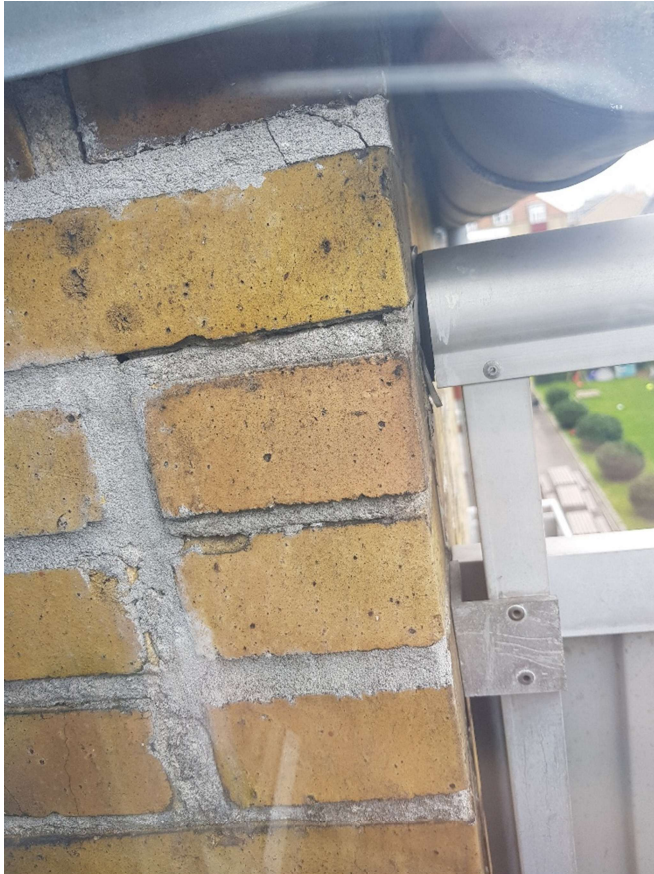
Herunder ses ligeledes tegn på forøget belastning af murværk.

Umiddelbart ligner det primært en gammel skade fra det oprindelige ophæng, men det kan ikke vides med sikkerhed. Murværket er formentlig ikke korrekt udbedret (der er ikke muret i forbandt).

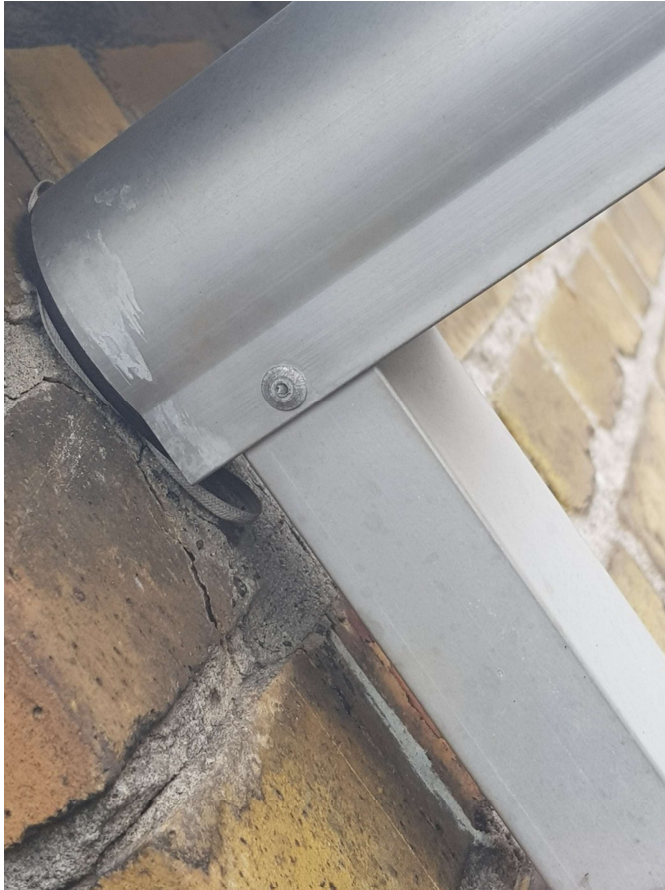
Ovenstående skade er enten af ældre dato -fra oprindelig fastgørelse, eller også er den opstået pga. bevægelser (muligvis som følge af svækkelse i udliggerjernet).

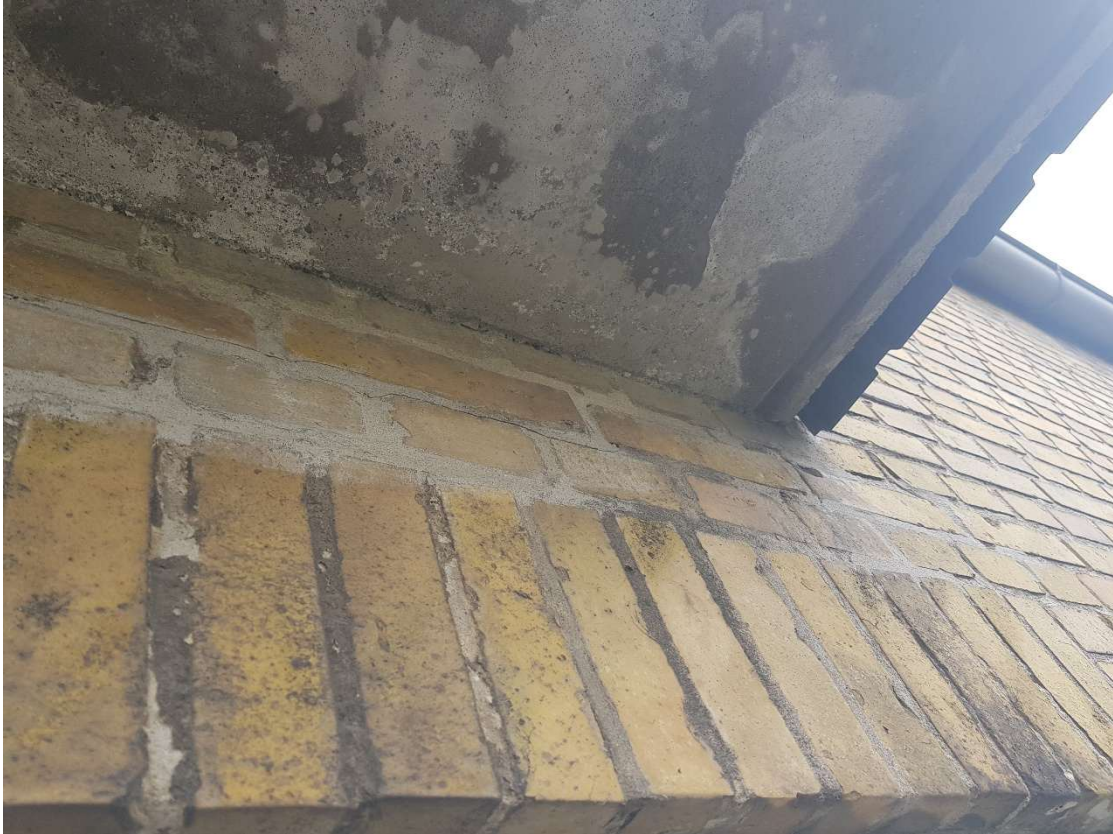
Jf. ovenstående ses indikationer på tidligere udbedring af murværk og fuger -der er begyndt at opstå revnedannelse i fugerne. Dette kan skyldes bevægelse i konstruktionen -muligvis pga. utilstrækkelig fastgørelse. Dette kan ligeledes skyldes træring af ophængs konstruktionen - dvs. træring af selve udliggjernet.

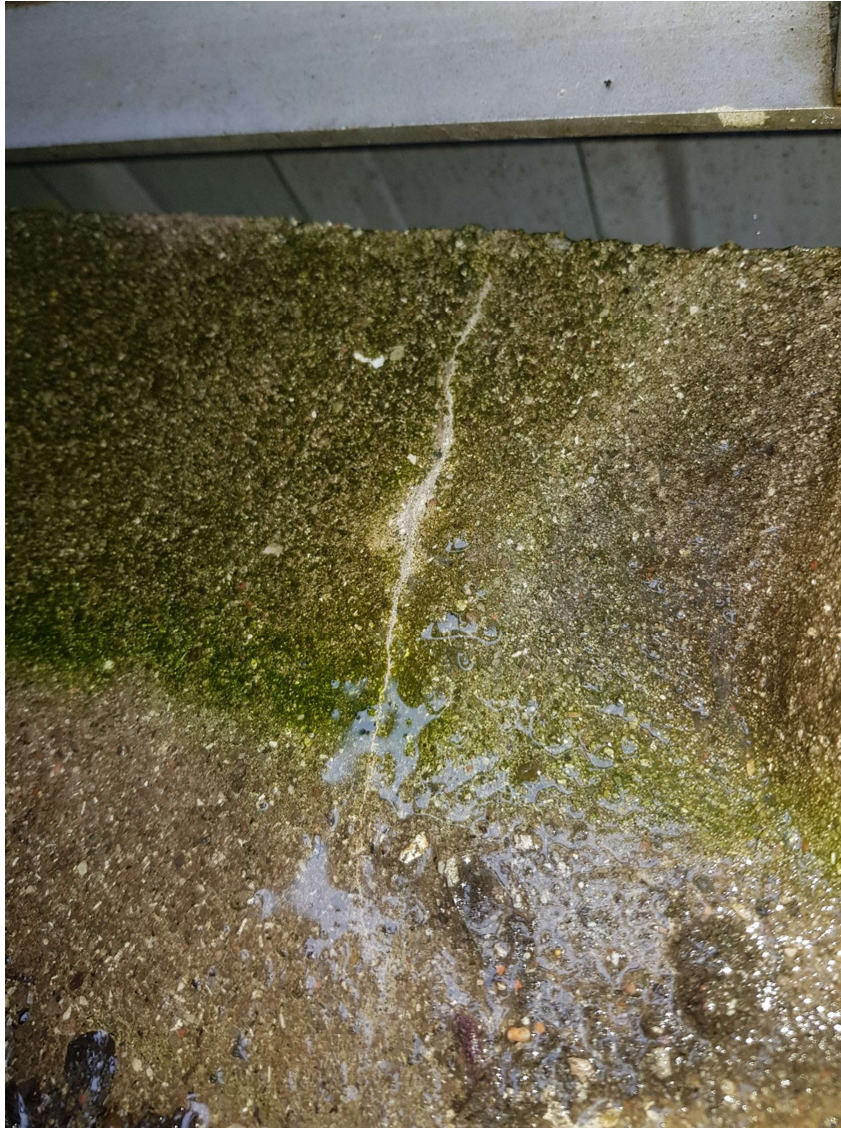
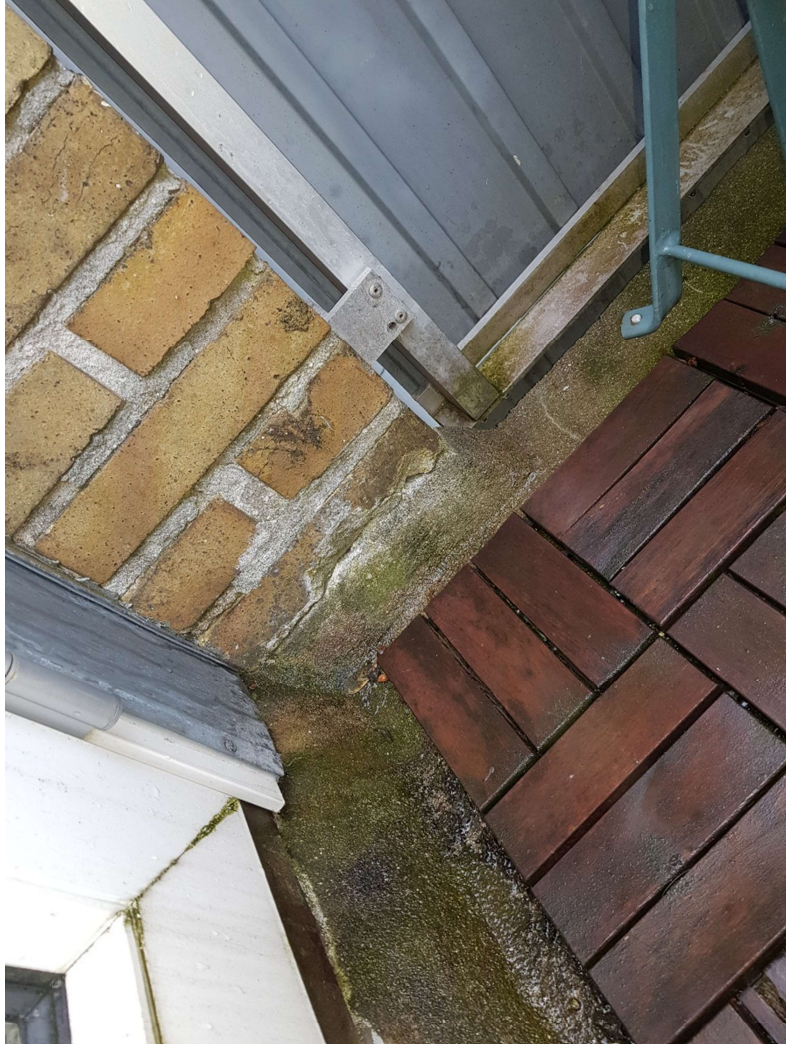
Nedenstående betondæk har revnedannelser på oversiden.

Ud over den nævnte revnedannelse i betondækket, så fremgår der ligeledes tydelig revnedannelse ved sammenbygning mellem betondæk og murværk.

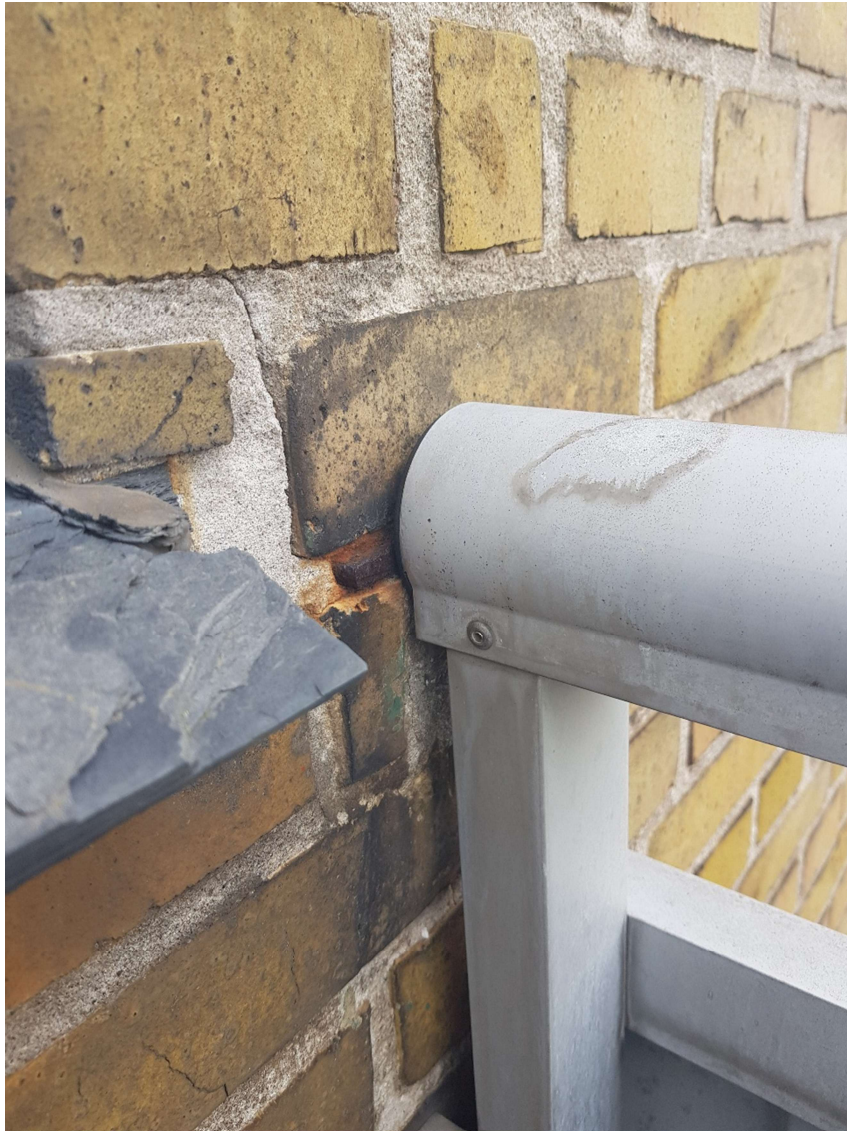
Murværk ved altaner på 2 sal er umiddelbart ikke helt så belastet – se foto herunder.

Obs. Jernplade fra den oprindelige konstruktion er ikke fjernet fra fugen. Dette bør udbedres, så murværket ikke bliver beskadiget som følge af korrosion - og dermed udvidelse.

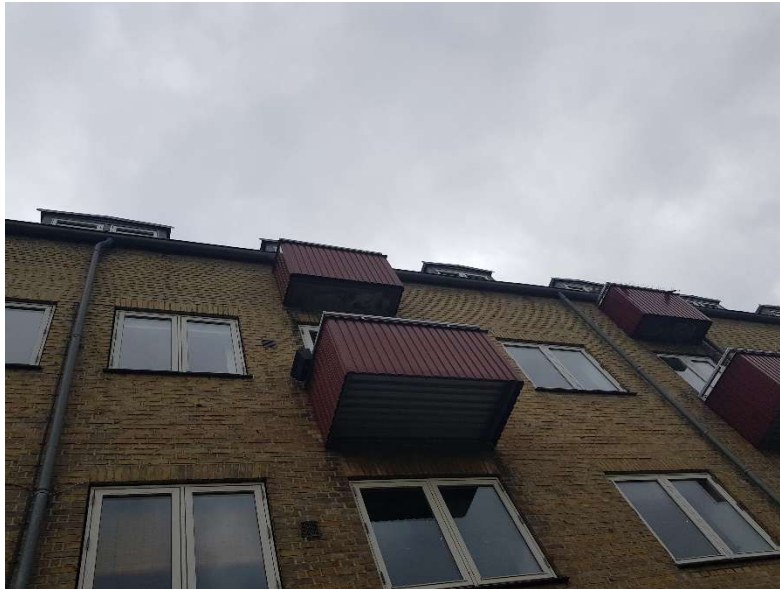
Men der er observeret nedbøjning af selve dækpladen i bunden af altanen på anden sal. Se fotoregistrering herunder.

Og eftersom der kun er anvendt to stk. udlæggerjern, så anbefales det at reducere spændet via montage af et ekstra udliggerjern midt imellem de to eksisterende.

-EKJ anbefaler at få et altanfirma til at vurdere dette – og give pris på opgaven.

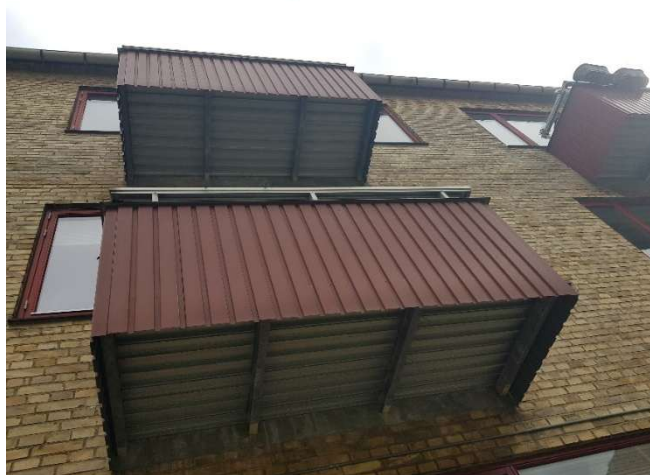
Herunder foto af nabeforeningens altaner. Her ses mindre spænd mellem ophænget.

-EKJ anbefaler at efterspørge altanfirma om udførelse af lignende konstruktion.

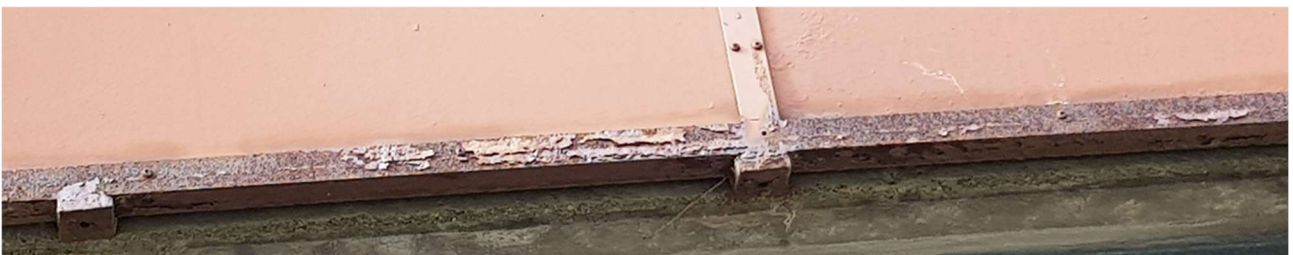
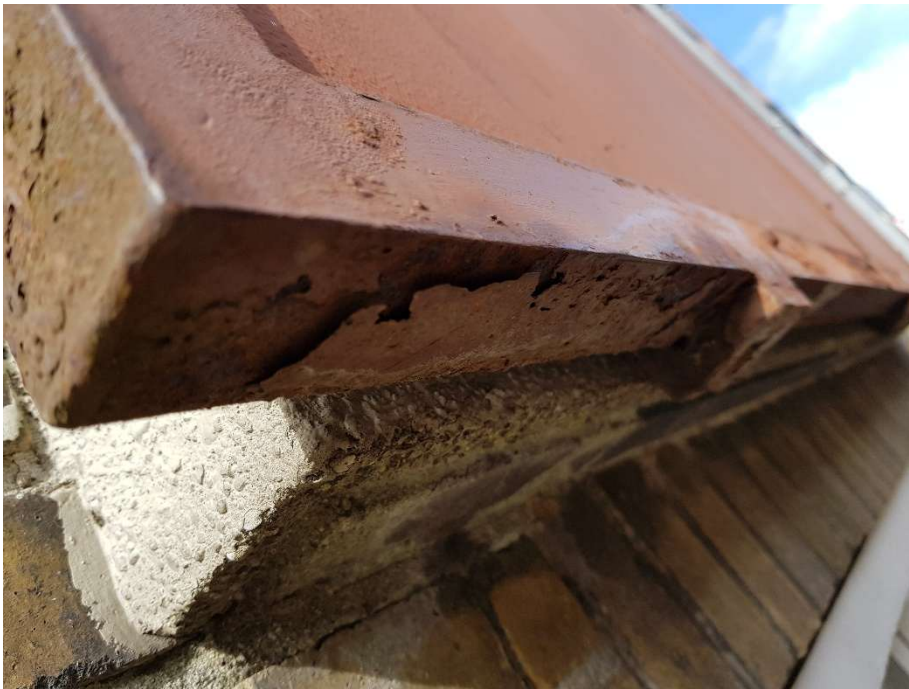
Der ses en del overfladetæring på selve frontpladen. Særligt ved den nederste del -og ved fastgørelsen ind i betondækket. Se nedenstående fotoregistreringer.

-EKJ anbefaler ligeledes generel gennemgang af betonkonstruktion ifm. udskiftning af frontpladerne.

- EKJ anbefaler udskiftning af front -samt generel gennemgang, og evt. udbedring af betonskader hvor det skønnes nødvendigt.

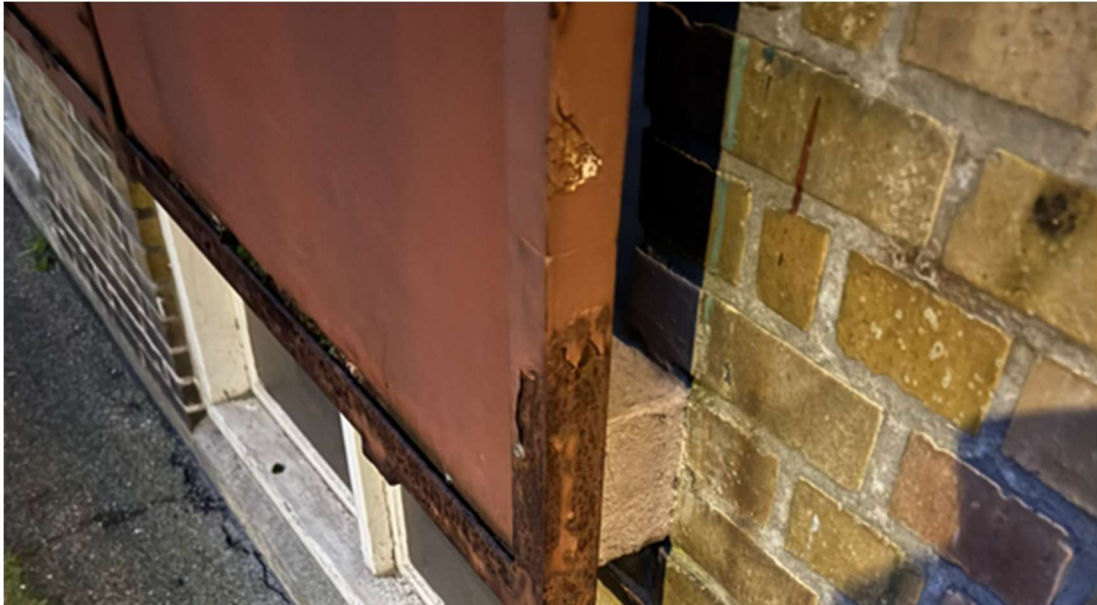
Foto herunder viser generel tendens med udtjent front på altanerne mod gaden.
