# GEOTEKNISK NOTAT NR. 1

Flakholmen 7-13, 2720 Vanløse

**DMR-sagsnr.:** 2019-0225-49

**Geoteknisk notat nr. 1 på Flakholmen 7-13, 2720 Vanløse.**

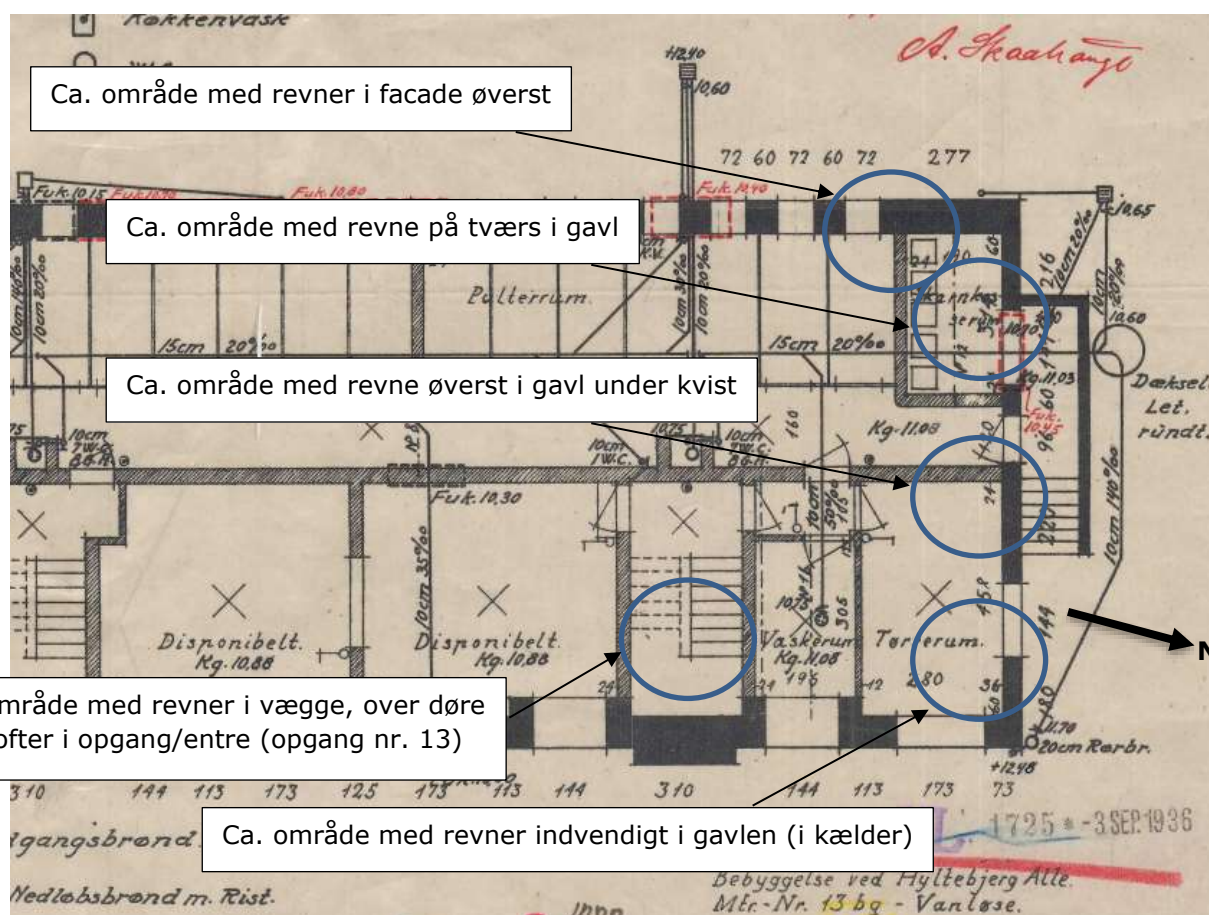
Skitse nr. 1. Område med revner.

Under besigtigelsen udvendigt blev der observeret en revne på tværs i den nordlige gavl, som også ses at have være udbedret tidligere. Desuden var der flere mindre revner i den vestlige facade øverst på facaden ved taget tæt mod endegavlen.

Indvendigt i opgang nr. 13 blev der observeret flere revner i vægge, over døre og i lofter. Desuden blev der observeret revner på tværs i indvendigt i kælder ud mod gavlen.

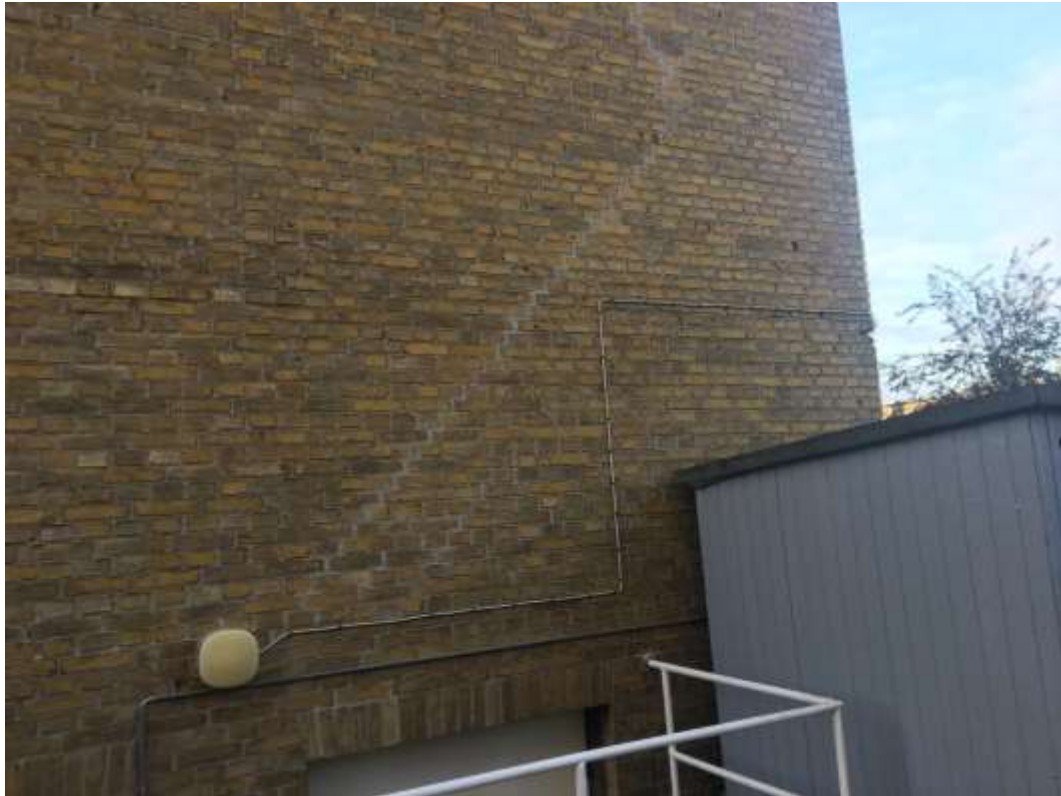
*Foto 1. Revne i nordlig gavl, hvor der tidligere er udbedret.*

Rekvirenten oplyser, at revnen på tværs ved i det nordvestlige hjørne tidligere, har været repareret, hvorefter revnen er opstået igen.

Det kan ikke udelukkes at de observerede revner ved den nordlige gavl i den vestlige side kan skyldes udgravningsarbejdet i forbindelse med renovering af ledninger.

Det vurderes dog, at fundamenterne i dette område er stort set i ro.

Udbedring af revner ved den nordlige gavl kan udføres ved udkradsning af fuger fuger/fræsning af riller, hvori der ilægges rustfast armering. Herefter kan murværket udbedres ved pudsning.

Det kan ikke udelukkes, at der skal ske løbende udbedringer af murværket, men dette vil i økonomisk henseende være af en beskeden størrelsesorden.

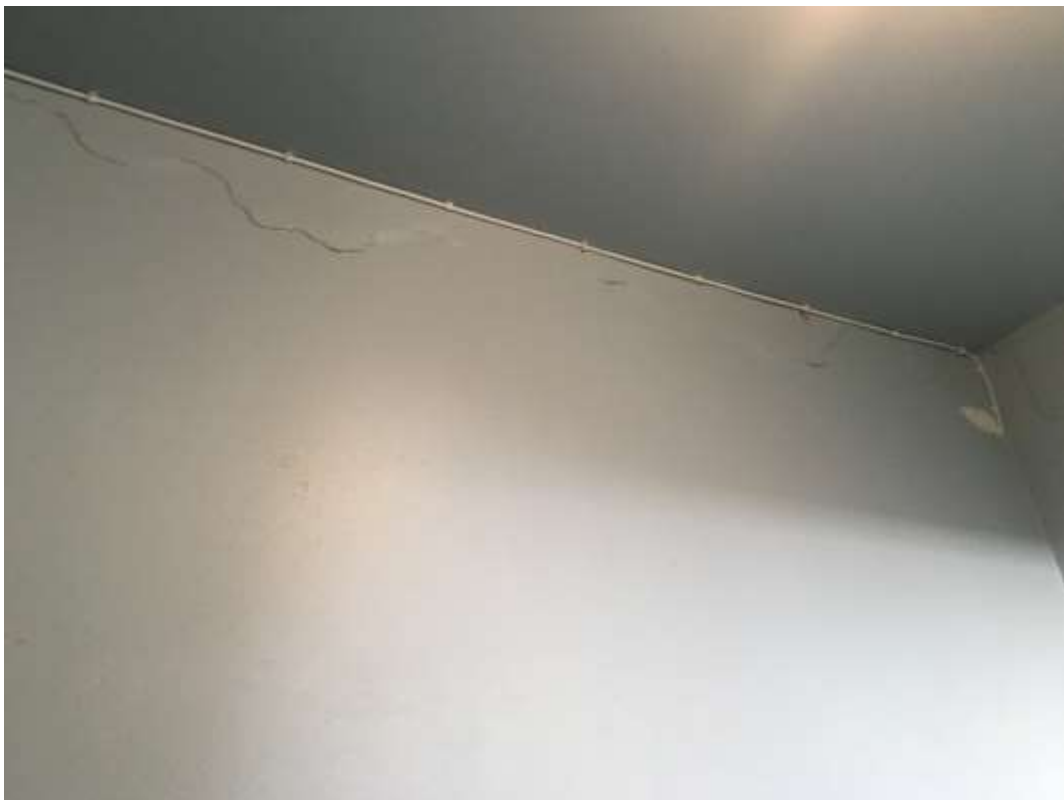
*Foto 2. Revne indvendigt i opgang i loft (ved opgang nr. 13).*

Det vurderes umiddelbart at øvrige observerede revner kan være af konstruktiv karakter.

Det anbefales, at en statiker gennemgår ejendommen for konstruktive problemstillinger.

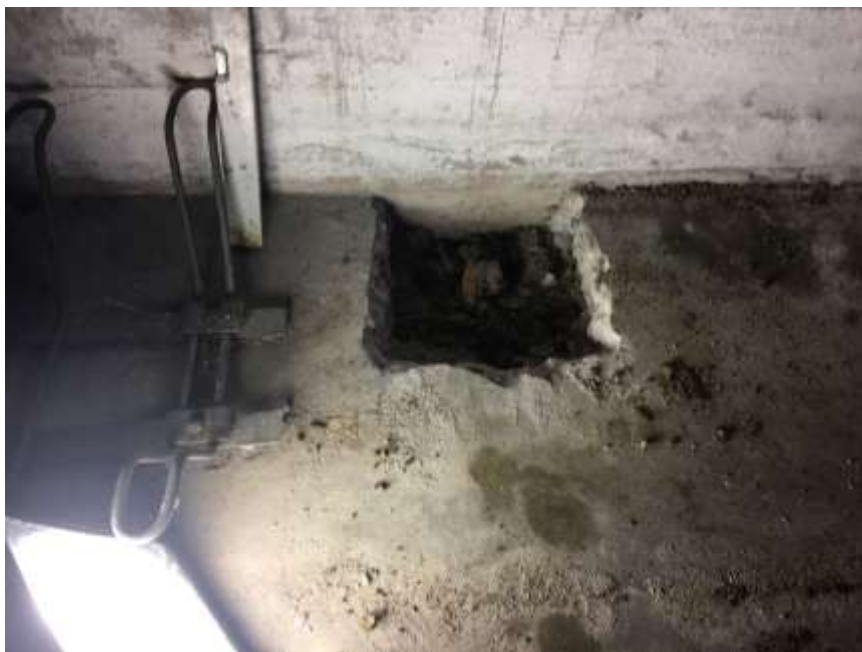
Foto 3. Prøvegravning (PG1) med håndboring igennem gulv.

Af ovenstående tabeller fremgår det, at fundamentet ved gravning 1 ikke er ført ned til bæredygtige aflejringer, men funderet i fyld (ler m. muldstriber). Det beskedne fyldlag på ca. 5 cm vurderes at være utilstrækkelig oprensning i forbindelse med udgravningsarbejdet til fundamenterne.

Det beskedne fyldlag truffet under fundamentet i gravning 1, vurderes ikke at kunne give anledning til yderligere sætninger, og fundamenterne ved gravningerne vurderes derfor umiddelbart at være i ro.

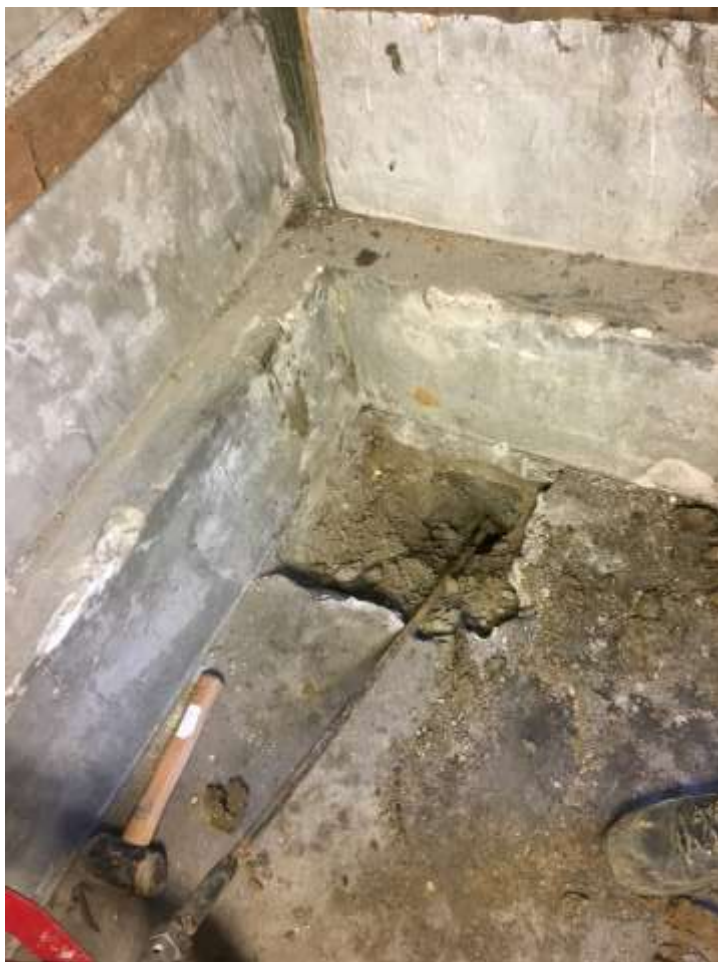
Foto 4. Prøvegravning (PG2) med håndboring igennem gulv.

Ved gravning/boring 2 er fundamentet ført til overside bæredygtige aflejringer. De bæredygtige aflejringer udgøres af moræneler, sv. sandet – sandet.

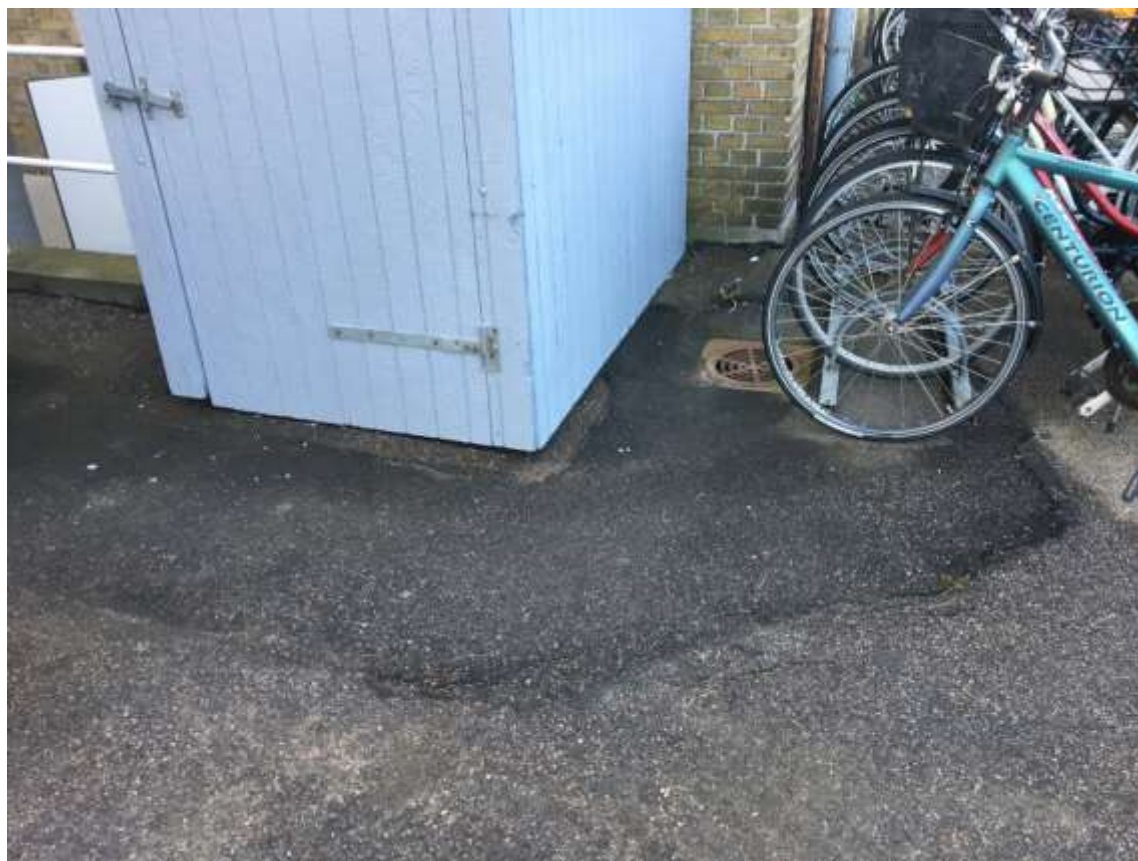
Foto 5. Det ses af nyetableret belægning, at der har været udført ledningsarbejde for nyligt.

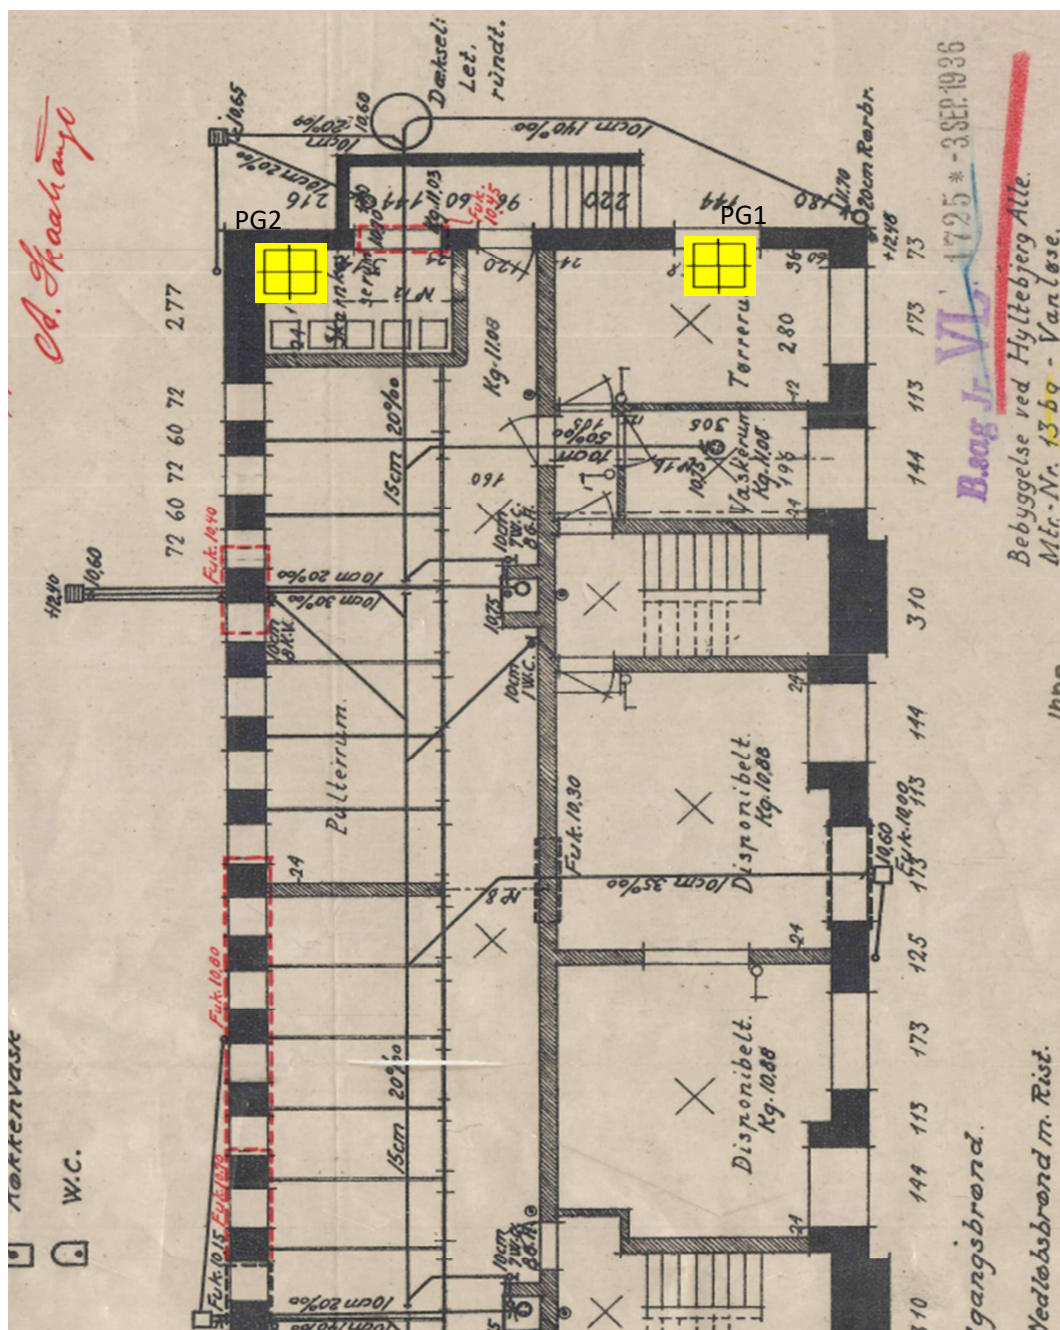
| | <b>Situationsskitse:</b><br>2019-0225-49 Flakholmen 7-13, 2720 Vanløse | | <b>Bilag 1</b> |

Placeringen af de udførte prøvegravninger fremgår af situationsplan, bilag 1.
