# Vedligeholdelsesplan EF Flakholmen 7-13

Maj 2019

Udført af:  
Lennert Møller Weidekamp  
Tlf: 20 75 29 15 Mail: [lmw@gaihede.dk](mailto:lmw@gaihede.dk)

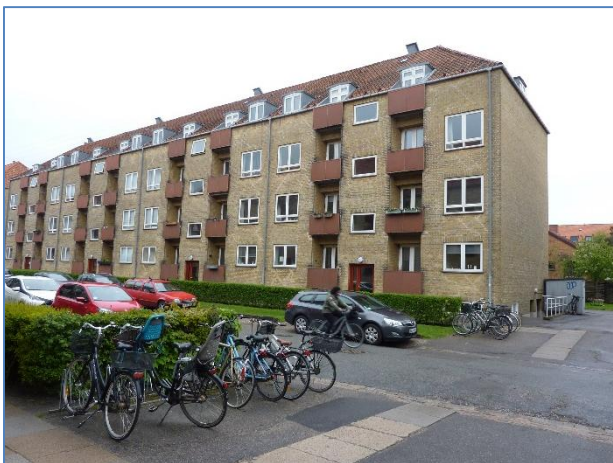
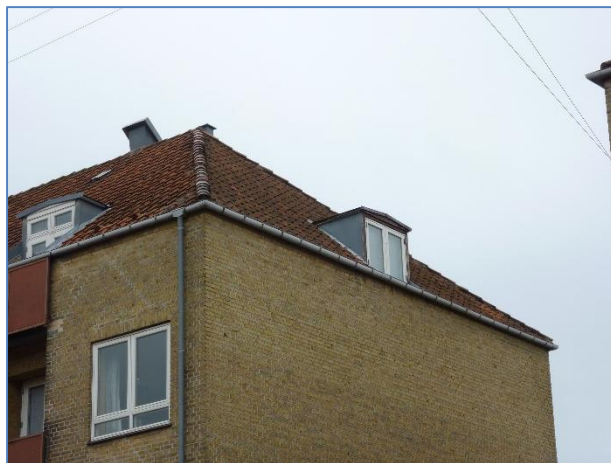
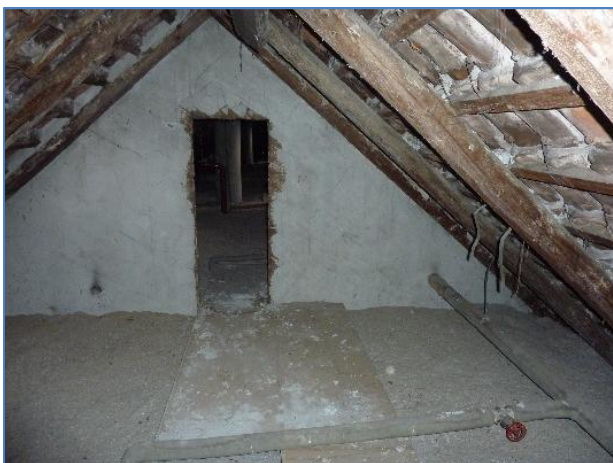
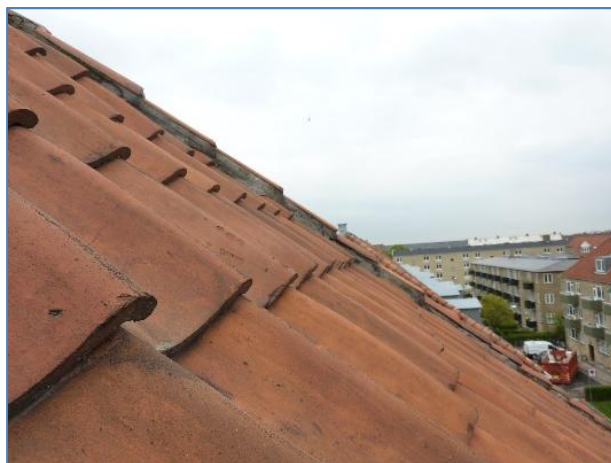
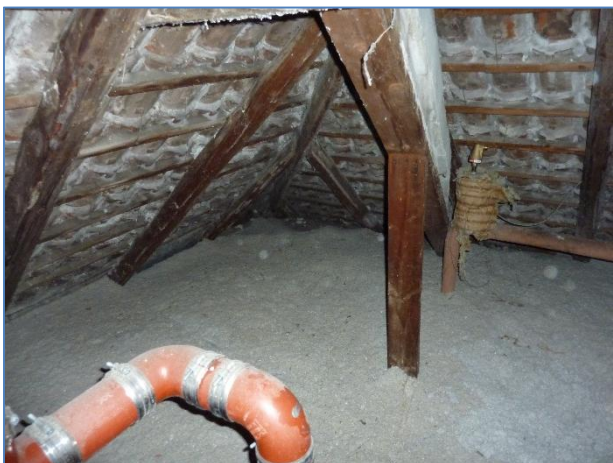
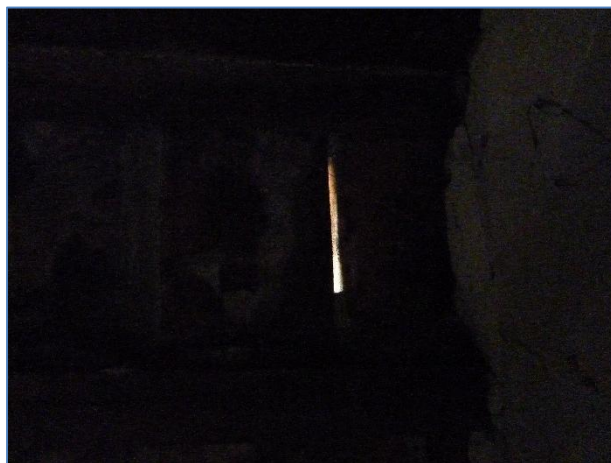
Bestyrelsen oplyser, at der er et generelt problem med, at der kommer vand i på taget.

Ved gennemgang af tagrummet kunne det konstateres, at der er mangelfuld understrygning, samt at flere sten har løftet sig. I brandmuren er der lavet hul i for gennemgang. Dette hul bør lukkes for at en evt. brand ikke kan sprede sig til hele tagrummet.

Taget har udtjent sin levealder, dog kan der ved en partiel understrygning kan en udskiftning af taget udsættes til om ca. 10 år.

- Nedrivning af eksisterende tagbelægning
- Undersøgelse for svampe og insektangreb i tagkonstruktion
- Opretning af tag
- Etablering og udlægning af undertag
- Forbedring af isolering i tagflader/loft/skunk/kviste
- Nye lægter
- Nye teglsten
- Reparation af trækonstruktioner
- Reparation af kviste
- Nye inddækninger
- Nye tagvinduer
- Ny isolering i loft
- Nye tagrender/rendejern/skotrender/hætter/nedløb i zink
- Stillads med overdækning (se under punkt 20)

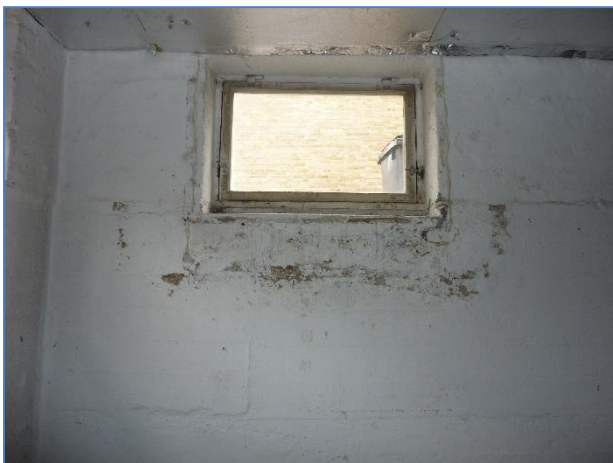
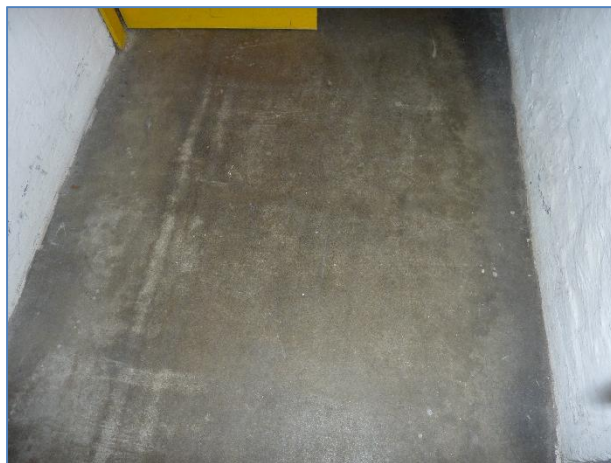
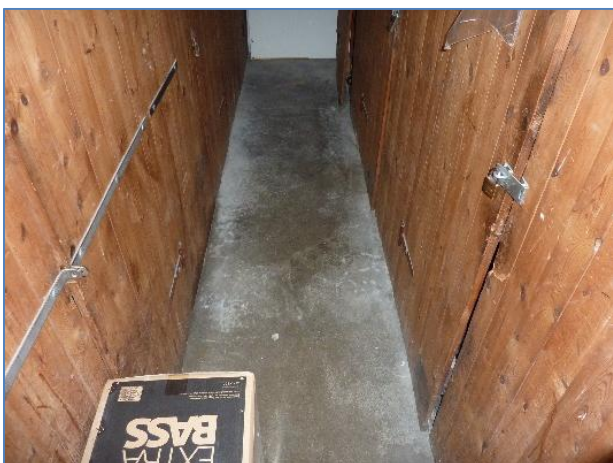
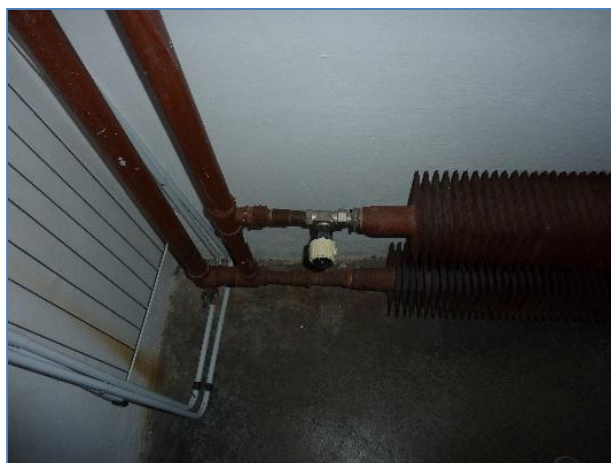
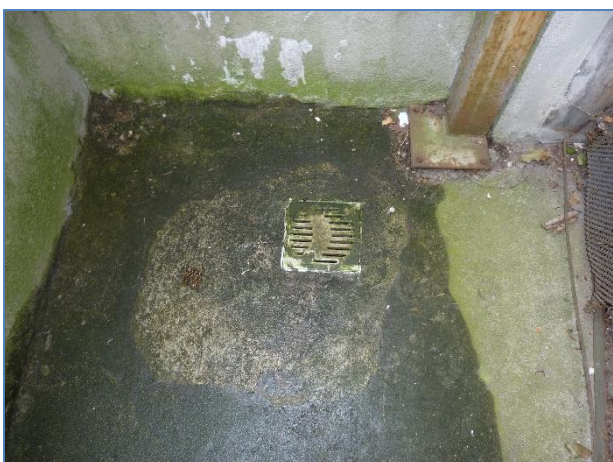
Kælderen fremtræder dårlig ventileret. Det bør sikres, at der er varme i kælderen hele året, så lokalet har en temperatur på min. 18°C.

Der kan i kælderen ved erhvervet ses steder, hvor der er opfugtning og saltudtræk på kældervæge.

Bestyrelsen oplyser, at der er problemer med vandindtrængen ud foran nr. 7.

Det anbefales, at der laves en undersøgelse, så problemet med vandet kan findes og stoppes.

Der foreslås derfor afsat beløb til murerrenovering af løse sten og udfaldene fuger indvendigt, samt at eksisterende tiltag under hele kælderen gennemgås, for at optimere eksisterende ventilation og luftskifte i kælder.

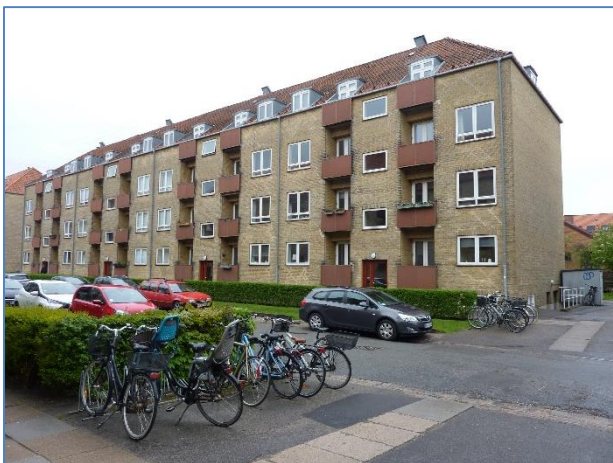
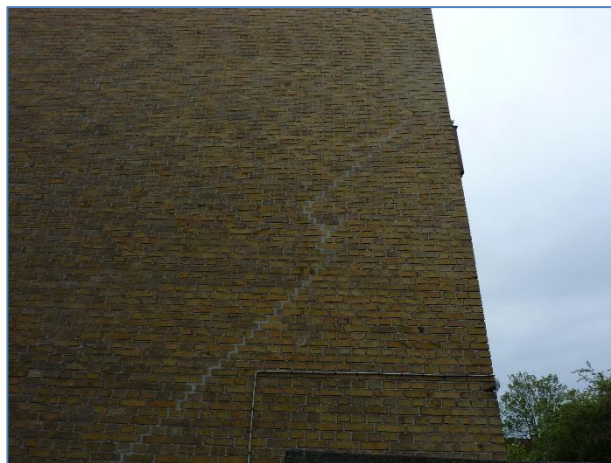
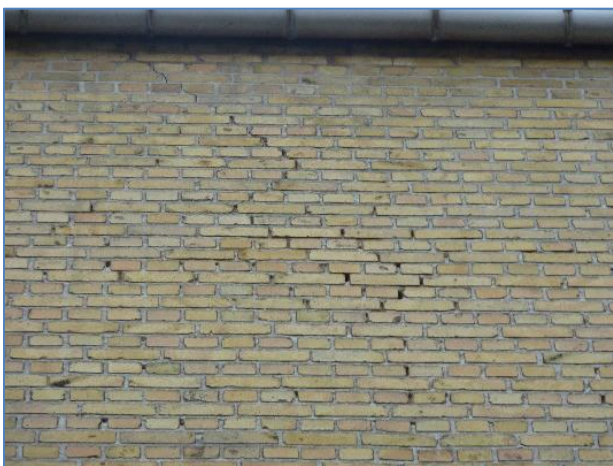
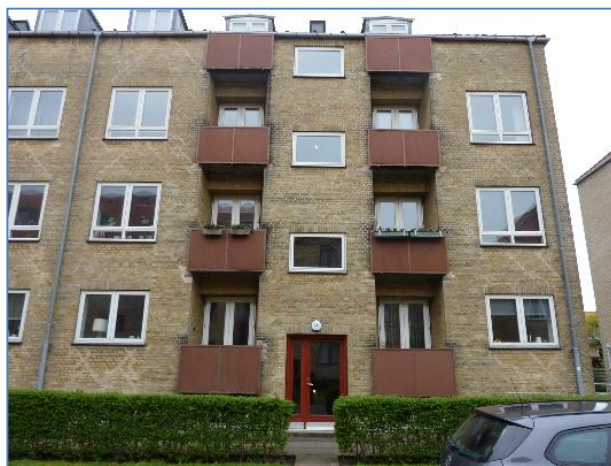
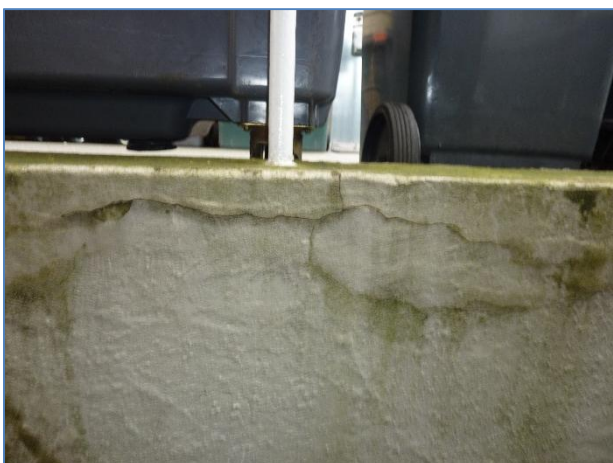
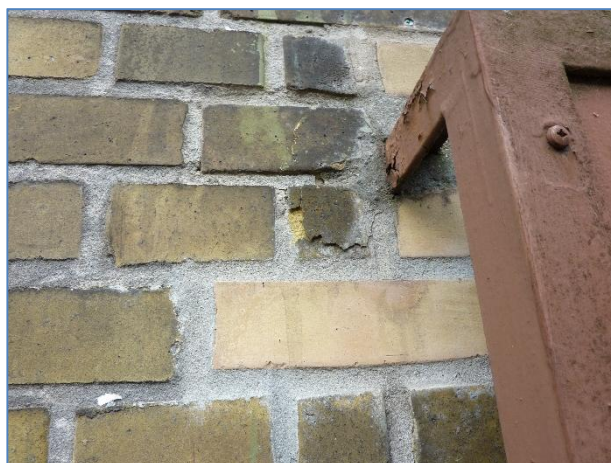
Generelt fremstår facade med revner, især på nordgavlen ses der fugeudvaskning og beskadigede sten, som bør udbedres for at sikre sig mod, at det udvikler sig, og dermed giver mulighed for vandindtrængning og opfugtning af konstruktionen.

Bestyrelsen oplyser, at der tidligere er blevet udført en partiel udskiftning af fuger op til første sal, dog kan det ses på nordgavlen og i trappeopgangen i nr. 13, at facaden stadig arbejder.

Ved indgangsdøre er den nederste del af facaderne medtaget, som følge af tørsaltning af veje og stier. Det anbefales, at der ikke saltes helt op til facaderne.

På de franske altaner på øst siden, ses der at bærejern er angrebet af rust og korrosion i en sådan grad af at murstenen er flækket.

Det anbefales, at der laves en geoteknisk undersøgelse for at finde årsagen til at sætningsrevnerne opstår.

Det anbefales, at facaden repareres partielt.

- Partiel udkradsning og omfugning af fuger
- Partiel udskiftning af sålbænke
- Udskiftning af revnede sten
- Ved revnedannelser foretages forankring med rustfri jern

Det anbefales at disse franskealtaner undersøges nærmere, for at klarlægge omfanget af skader.

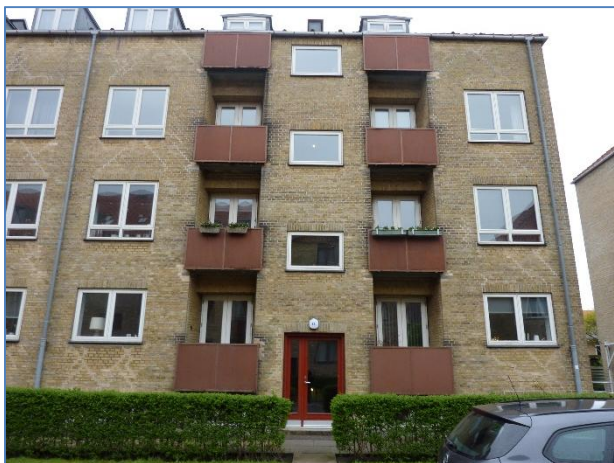
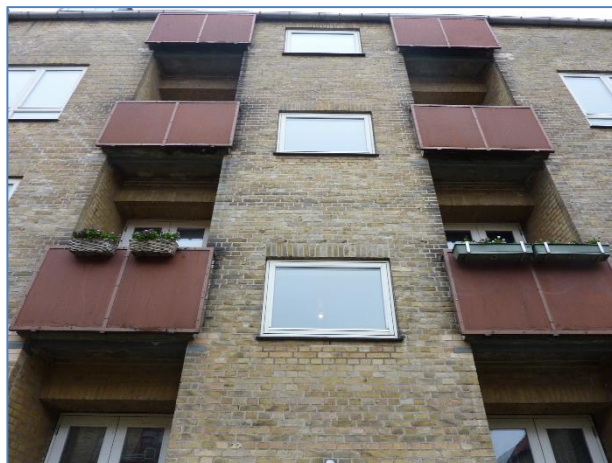
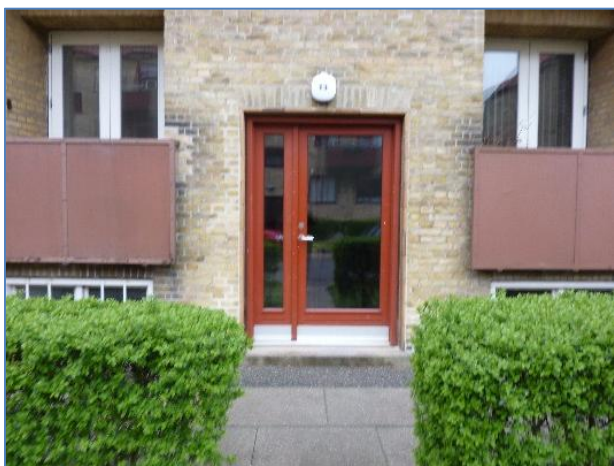
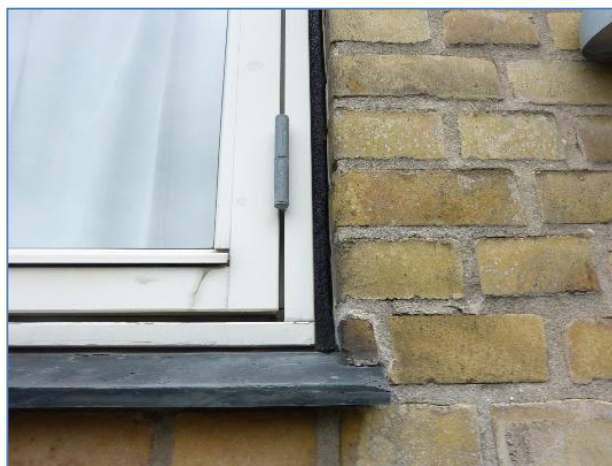
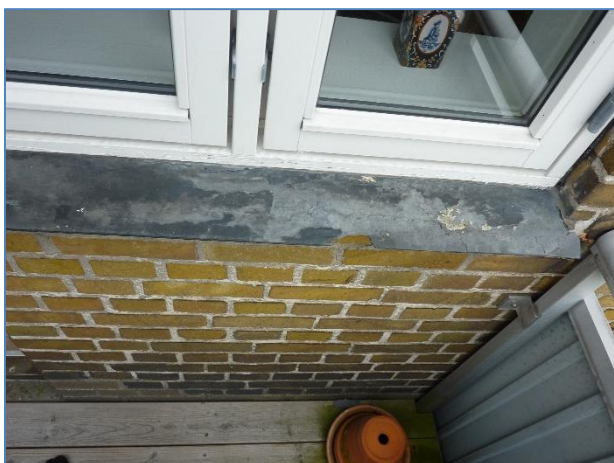
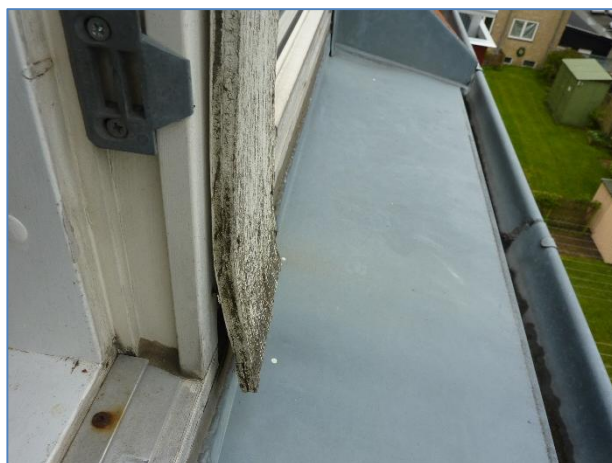
Vinduerne viser tegn på nedbrydning og alle ilmodbånd har løsnet sig.

Vinduer i kælderen viser tegn på nedbrydning og i betragtning af vedligeholdsstanden anbefales det at udskifte vinduerne med ventilationsspalter, for at optimere ventilationen i kælderen.

Taget i betragtning af vedligeholdsstanden og levetiden anbefales det at udskifte vinduer til nye kombi træ/alu termovinduer, der ligeledes reducerer udgifter til fremtidigt vedligehold væsentligt og har bedre energikvaliteter.

- Demontering og bortkørsel af eksisterende vinduer
- Montering af nye termovinduer med nødvendige ventilationsspalter
- Fugning omkring vinduer
- Indvendig afslutning med hvide lister
- Partiel renovering/udskiftning af sålbænke under vinduer

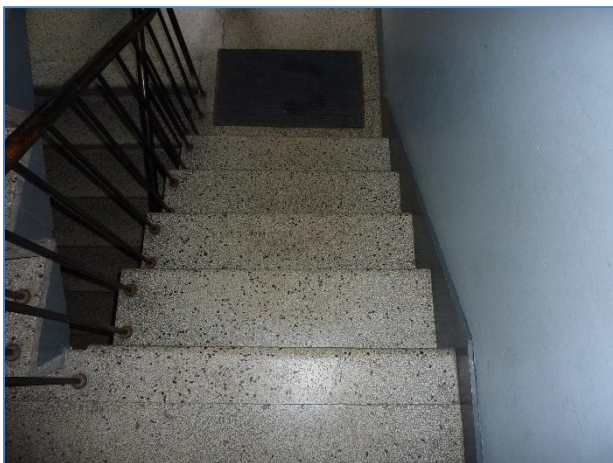
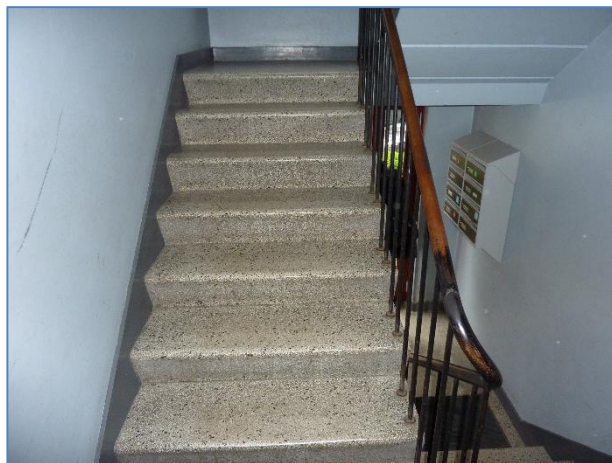
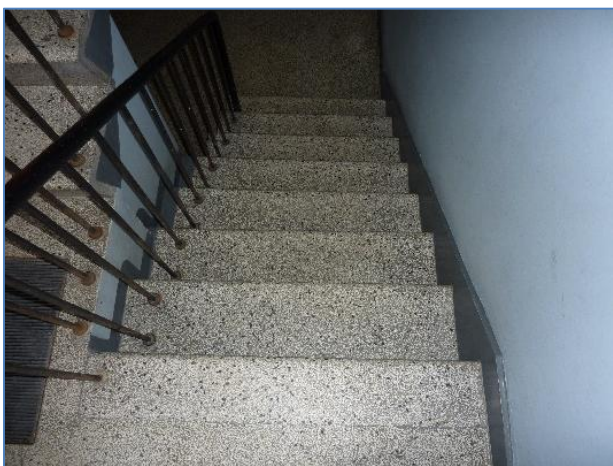
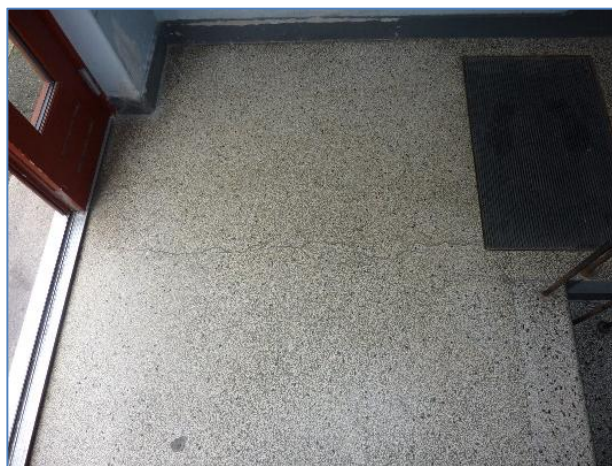
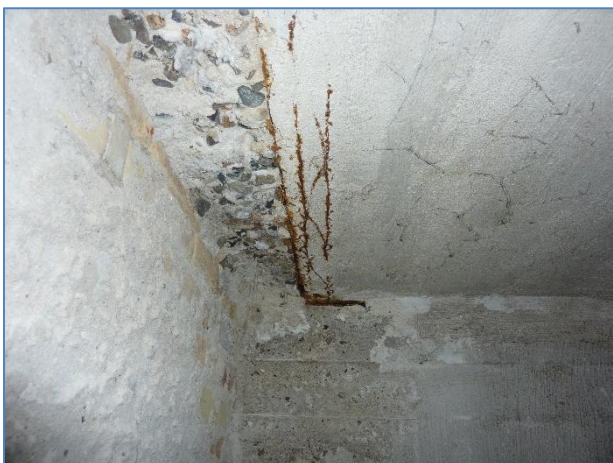
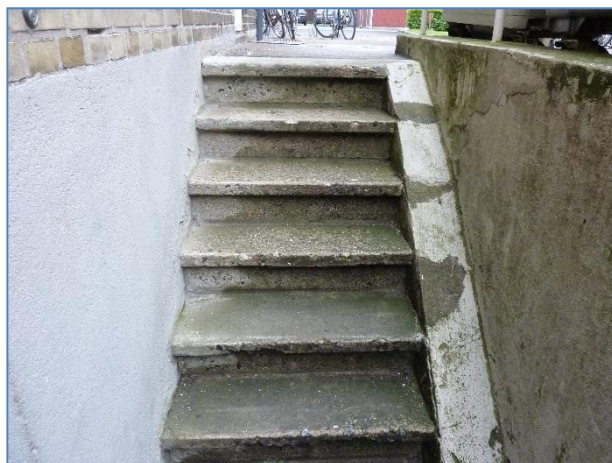
Hovedtrapperne er de oprindelige, og er ikke løbende vedligeholdte, der ses afskallet maling.

Der ses skader/revner på terrazzogulvet i indgangspartierne.

Dette skyldes, at bærejernet i gulvkonstruktionen er korrosionsangrebet.

Det foreslås, at vægge og lofter, samt træværk i køkkentrapperum pudses efter og malerbehandles.

- Pudsreparationer, afrensning, pletspartling, filt på vægge, lofter.
- Evt. ny installation for og nye lamper i de opgange, hvor installationen er ældre pris på disse er afhængig af udseende og funktionalitet m.v.

Dette skal udbedres, for at sikre at jernet i gulv konstruktion ikke svækkes yderligt.
