# ANBEFALINGSNOTAT / TILSTANDSVURDERING

Sag nr.: 10200311  
Sagsnavn: Flakholmen - Altaner  
Emne: Besigtigelse af altaner

Notat nr.: 1.  
Dato: 11 / 4 - 2025  
Rev. dato: 12 / 6 - 2025

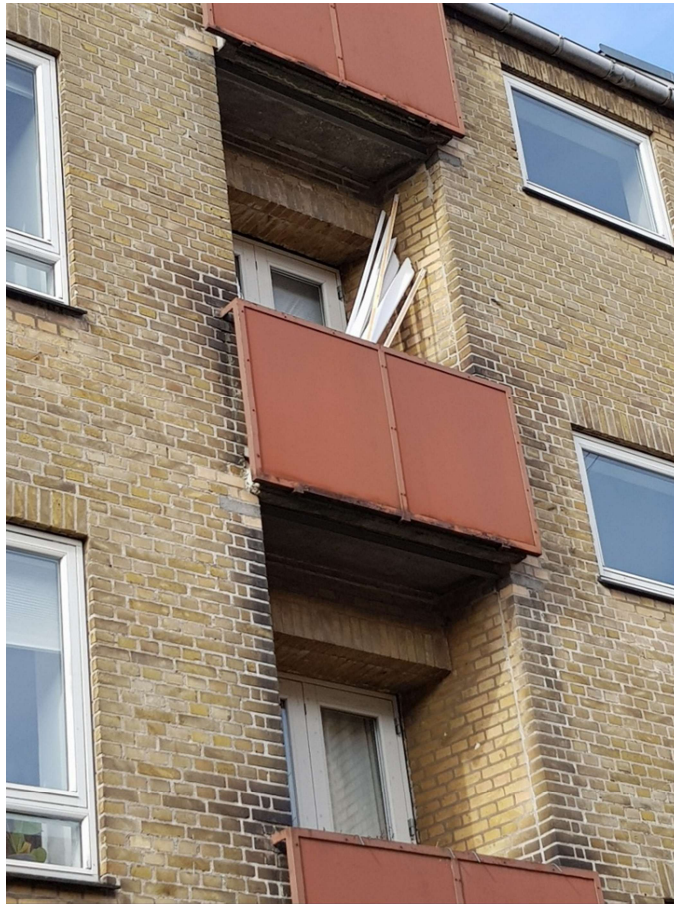
**Altaner mod gaden:**

Der ses en del overfladetæring på selve frontpladen. Særligt ved den nederste del -og ved fastgørelsen ind i betondækket. Se nedenstående fotoregistreringer.

- EKJ anbefaler udskiftning af front -samt generel gennemgang, og evt. udbedring af betonskader hvor det skønnes nødvendigt.
