# Vedligeholdelsesplan EF Flakholmen 7-13

Maj 2019

Udført af:  
Lennert Møller Weidekamp  
Tlf: 20 75 29 15 Mail: [lmw@gaihede.dk](mailto:lmw@gaihede.dk)

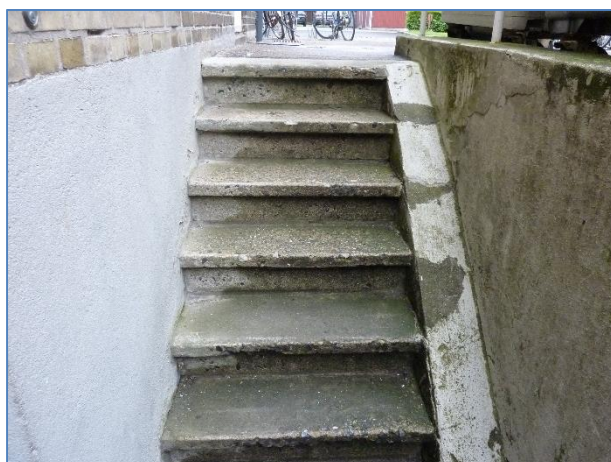
Kældre er fugtteknisk set komplicerede, og det kan være svært at komme helt til livs i kældre.

Disse tiltag mindsker risiko for forfald af bærende konstruktioner, herunder svampeskader, råd i bjælker og korrosion i armeringer.

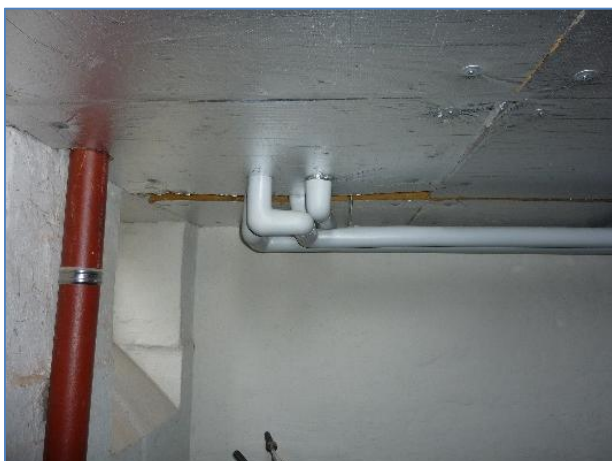
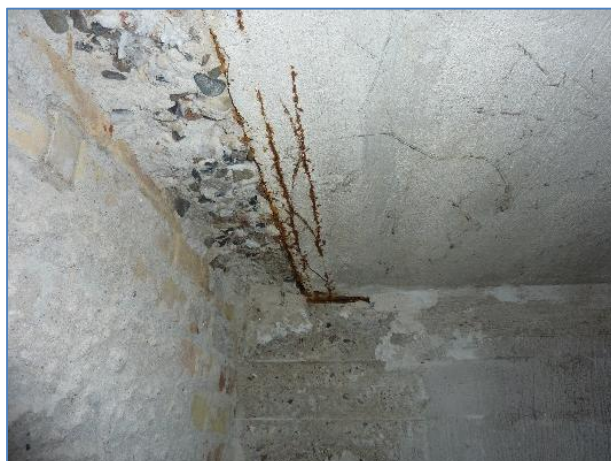
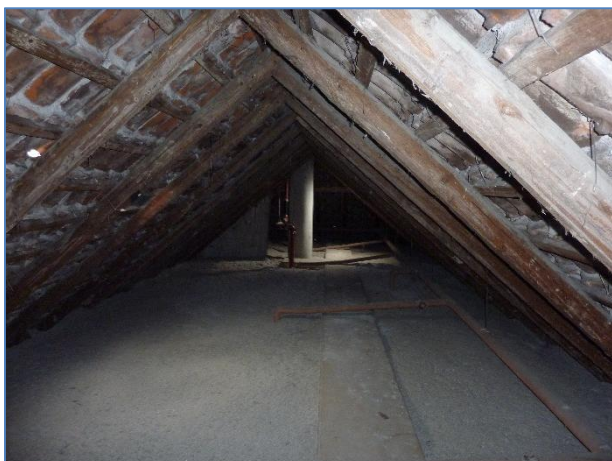
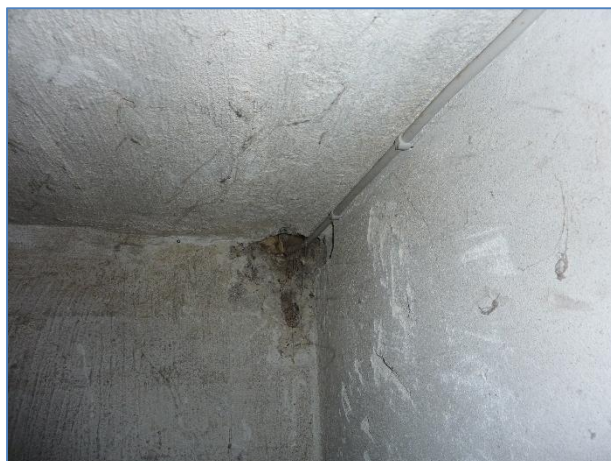
Eksisterende bærelær er præget af rustdannelse på krop og flanger. Rusten er endnu ikke begyndt at nedbryde profilet, så det kan betegnes som udskiftningsklart. Levetiden kan forlænges ved at behandle profilerne med rustbeskyttelse. Det anbefales at få rustbeskyttet bærelærerne i etageskillemuren, for at bremse den fortsatte korrosion.

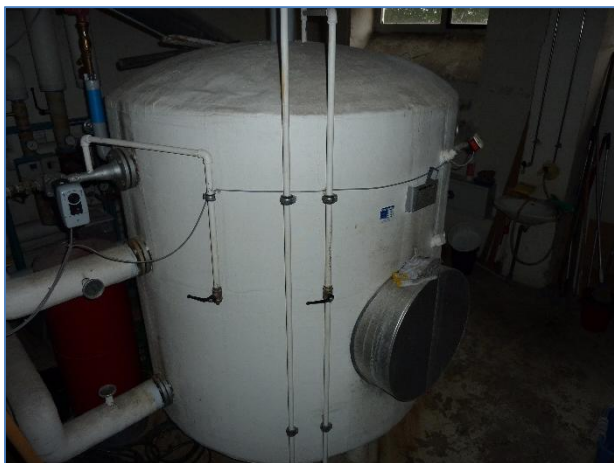
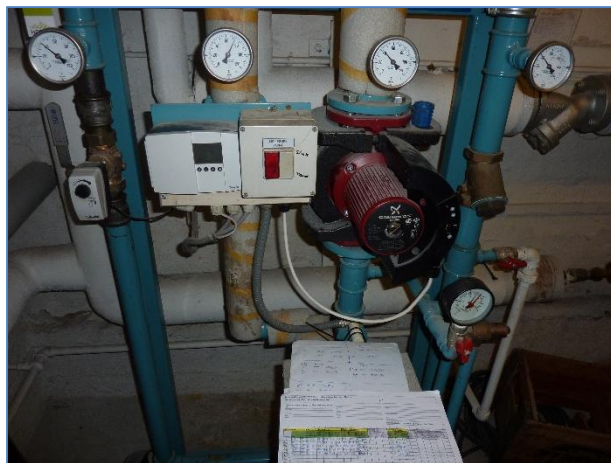
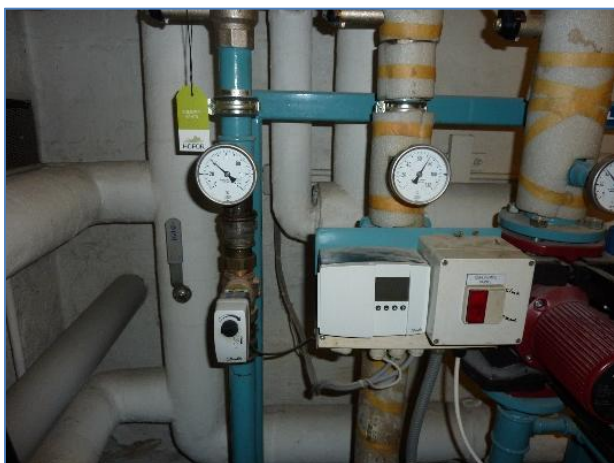
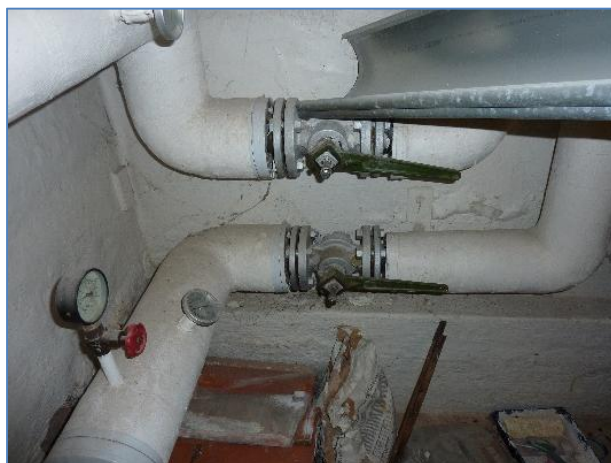
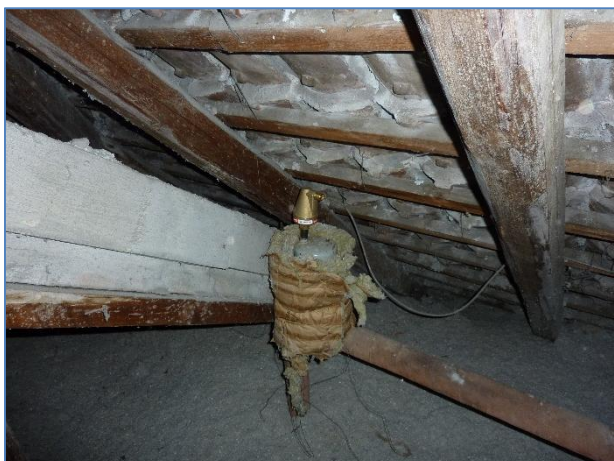
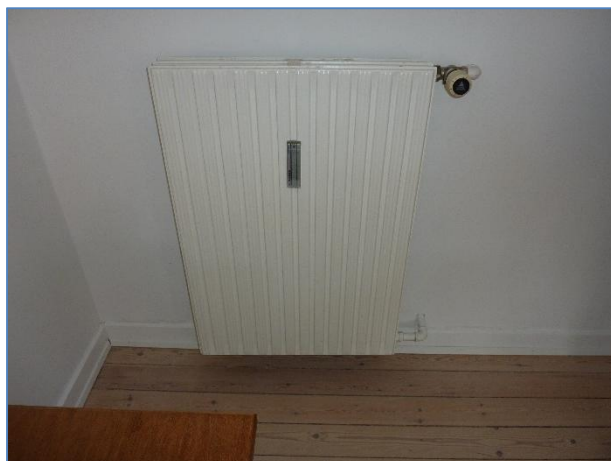
Varmecentralen er løbende istandsat. Der anbefales løbende service på denne ved fast tilknyttet VVS-firma.

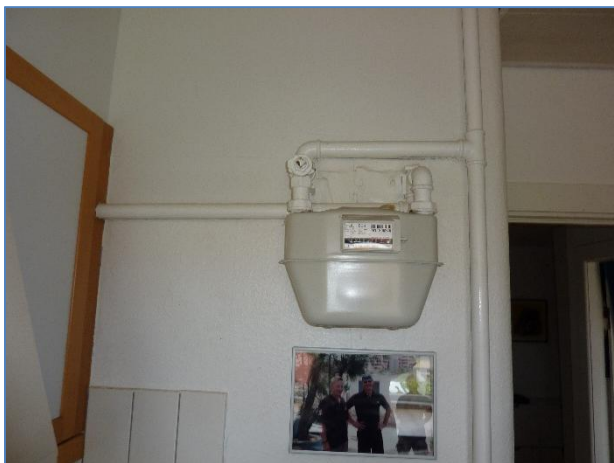
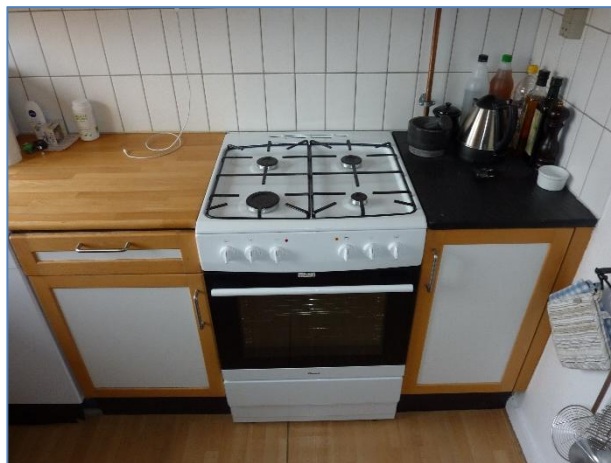
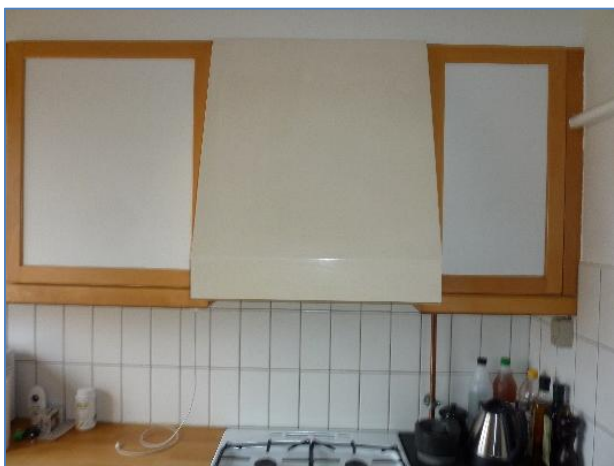
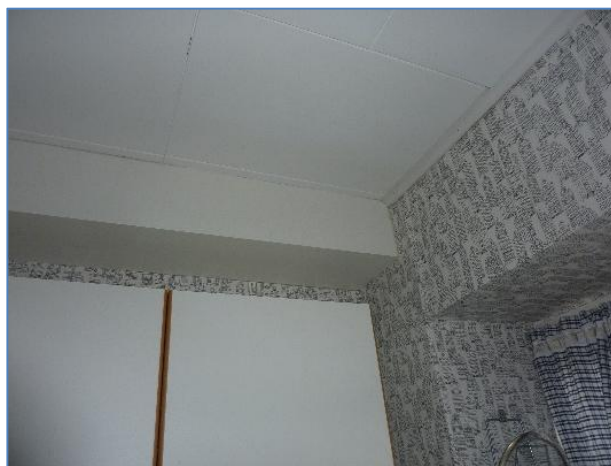
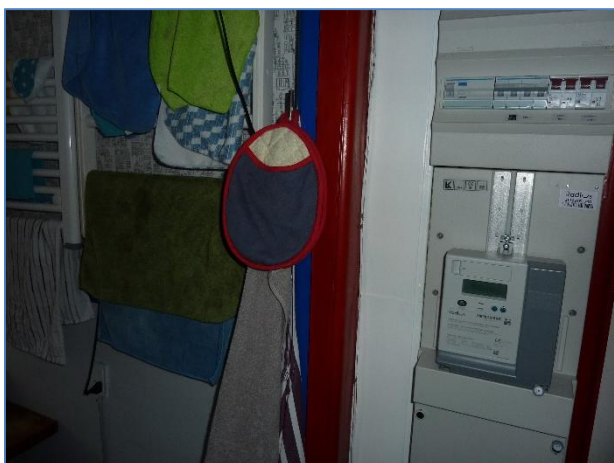
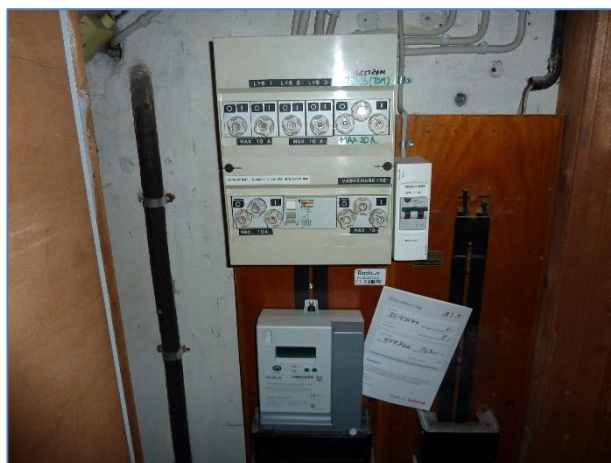
I forbindelse med renovering i lejligheder kan enkelte være gået væk fra at benytte gas. Det er vigtigt at installationen til stadighed overvåges for rust mv., og ikke bliver glemt i de enkelte lejligheder.

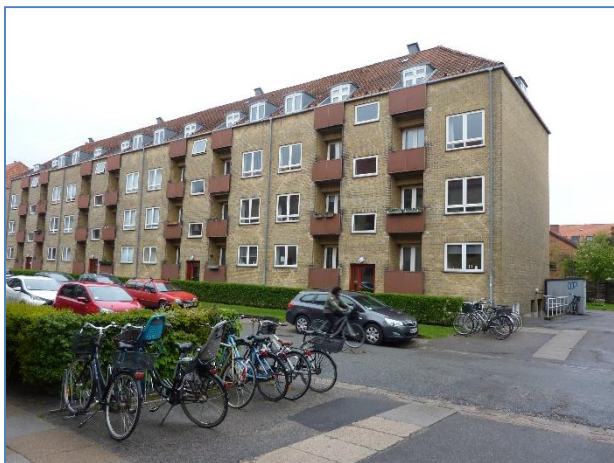
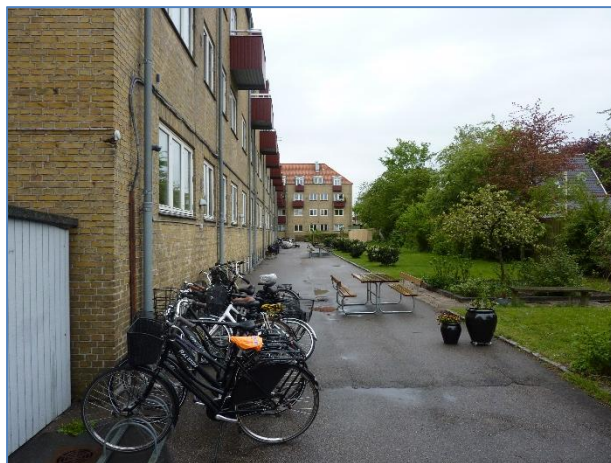
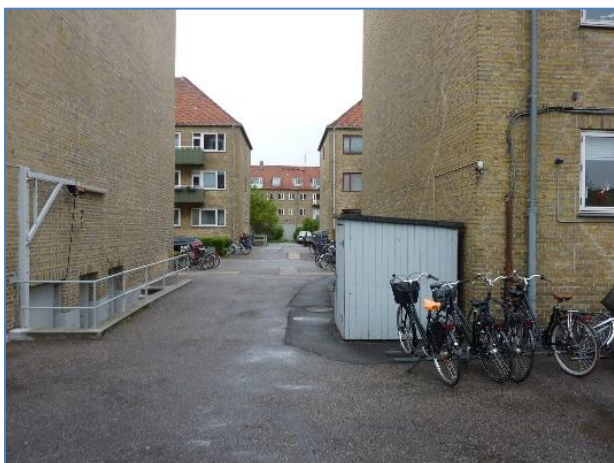
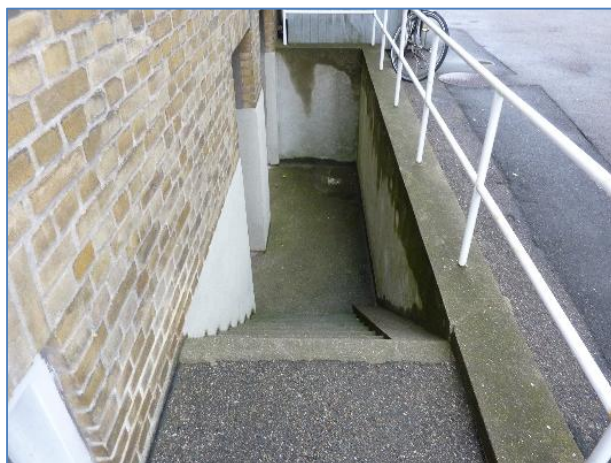
## 20 Byggeplads, stillads og bortskaffelse af affald

Udgifter til byggeplads, stillads samt bortafskaffelse af ikke miljø farligt affald er medregnet, og fremgår i de enkelte bygningsdels priser.

I forbindelse med arbejderne på ejendommen er foreningen som bygherre forpligtet til at sikre korrekt håndtering af miljøskadelige stoffer i henhold til arbejdsmiljølovgivningen.

Det anbefales, at der ved et bygningsarbejde udføres en indledende miljøteknisk analyse af udvalgte overflader på ejendommen for at danne sig et overblik over de endelige omkostninger ved renoveringsarbejderne.
